# STRAßENSANIERUNGSKONZEPT

Gemeinde Wustermark

Exposee

Das Straßenausbaukonzept soll im Wesentlichen dazu dienen ein Ranking für die Instandhaltungsmaßnahmen der asphaltierten Straßen vorzuschlagen.

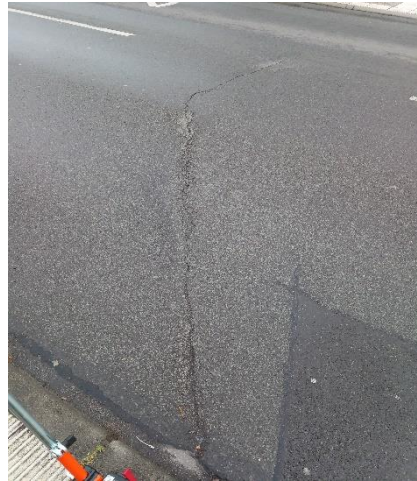
- Beschädigungen: Querrisse und Längsrisse entlang der Fahrbahn
- Gesamtlänge der Rissbildung: ca. 8 m
- Sanierungsbedarf ab: in ca. 4 Jahren
- Zustandskategorie: 3

Abbildung 3 graphische Darstellung eines Risses in der Fahrbahndecke

Die Fahrbahndecke beinhaltet einzelne Risse die bei Bedarf durch einen Fugenverguss geschlossen werden müsste. Einzig eine Absenkung auf östlicher Seite des Havelkanals muss kurzfristig beseitigt werden.

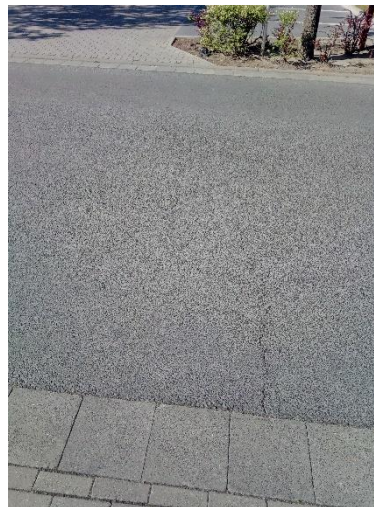
| - Beschädigungen: | Querrisse und Längsrisse entlang der Fahrbahn |
| - Gesamtlänge der Rissbildung: | ca. 26 m |
| - Zustandskategorie: | 2 |

Abbildung 5 Rissbildung in der Fahrbahndecke

Die Fahrbahndecke beinhaltet einzelne Risse die bei Bedarf durch einen Fugenverguss geschlossen werden müsste.

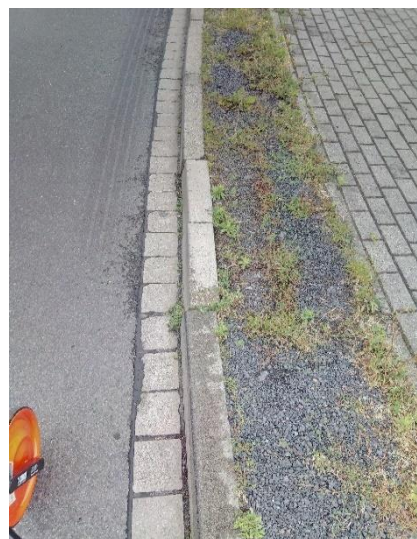
| - Beschädigungen: | Quer- und Längsrisse entlang der Fahrbahn |
| - Gesamtlänge der Rissbildung: | ca. 20 m |
| - Zustandskategorie: | 3 |

Abbildung 13 beschädigte Borde

Die Fahrbahndecke beinhaltet einzelne Risse die bei Bedarf durch einen Fugenverguss geschlossen werden müsste.

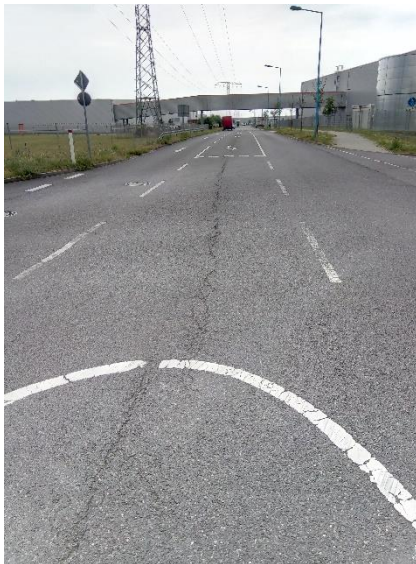
| - Beschädigungen: | Quer- und Längsrisse entlang der Fahrbahn |
| - Gesamtlänge der Rissbildung: | ca. 20 m |
| - Zustandskategorie: | 3 |

Abbildung 14 Gesamtansicht mit Rissbildung

Die Fahrbahndecke beinhaltet einzelne Risse die bei Bedarf durch einen Fugenverguss geschlossen werden müsste. Wenn die Verschleißschicht aufgebraucht ist sieht die Planung einen grundhaften Ausbau analog zur Rostocker Straße vor.

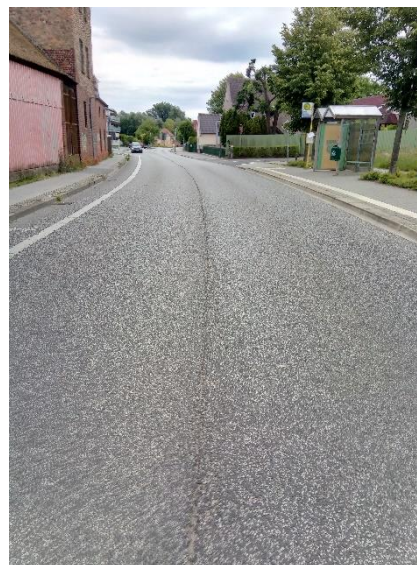
| - Beschädigungen: | Quer- und Längsrisse entlang der Fahrbahn |
| - Gesamtlänge der Rissbildung: | ca. 20 m |
| - Zustandskategorie: | 2 |

Abbildung 21 Gesamtansicht mit Riss in der Fahrbahnmitte

Die Fahrbahndecke beinhaltet einzelne Risse die bei Bedarf durch einen Fugenverguss geschlossen werden müsste.

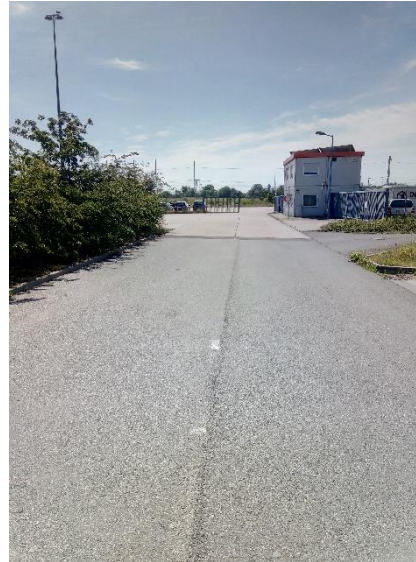
- Beschädigungen: Quer- und Längsrisse entlang der Fahrbahn
- Gesamtlänge der Rissbildung: ca. 50 m
- Sanierungsbedarf ab: in ca. 6 Jahren
- Zustandskategorie: 2

Abbildung 23 Gesamtansicht mit Riss in der Fahrbahnmitte

Die Fahrbahndecke beinhaltet einzelne Risse die bei Bedarf durch einen Fugenverguss geschlossen werden müsste.

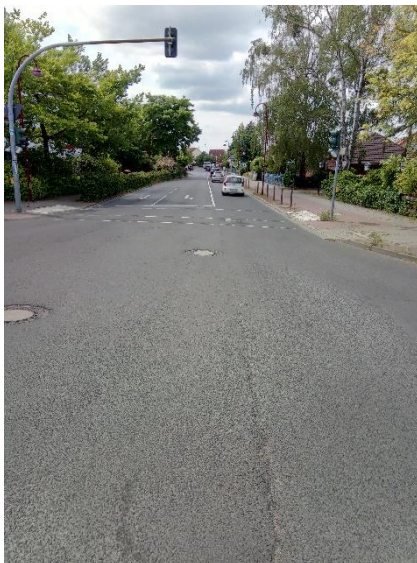
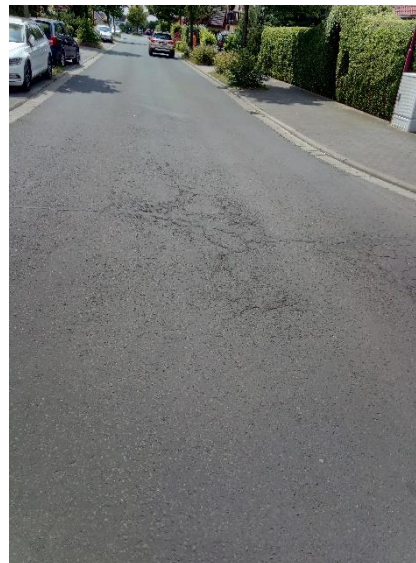
- Beschädigungen: Quer- und Längsrisse entlang der Fahrbahn
- Gesamtlänge der Rissbildung: ca. 75 m und 250 m<sup>2</sup> Netzrisse
- Sanierungsbedarf ab: in ca. 4 Jahren
- Zustandskategorie: 3

Abbildung 24 Gesamtansicht mit Rissbildung Hoppenrader Allee

Abbildung 25 Gesamtansicht mit Netzrissen

Die Fahrbahndecke beinhaltet einzelne Risse die bei Bedarf durch einen Fugenverguss geschlossen werden müsste.

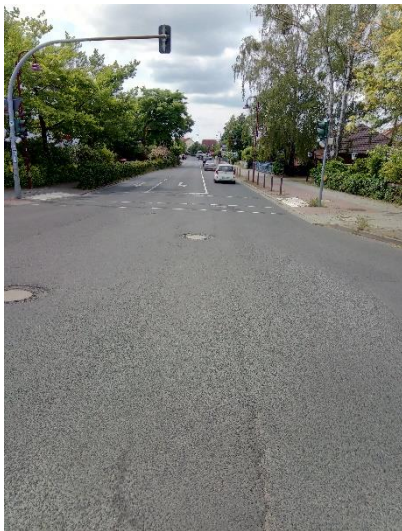
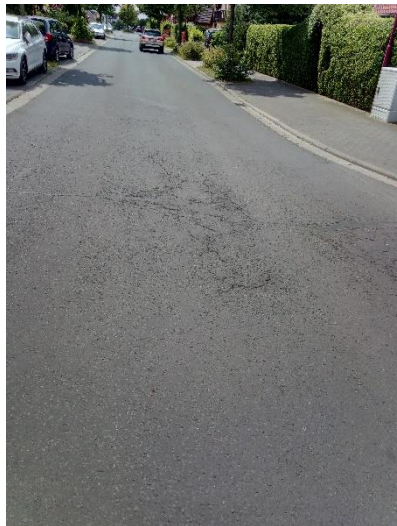
| - Beschädigungen: | Quer- und Längsrisse entlang der Fahrbahn |
| - Gesamtlänge der Rissbildung: | ca. 50 m |
| - Zustandskategorie: | 4 |

Abbildung 26 Gesamtansicht mit Rissbildung Hoppenrader Allee

Abbildung 27 Gesamtansicht mit Netzrissen

Die Fahrbahndecke beinhaltet einzelne Risse die bei Bedarf durch einen Fugenverguss geschlossen werden müsste. Wenn die Verschleißschicht aufgebraucht ist sieht die Planung einen grundhaften Ausbau analog zur Rostocker Straße vor.

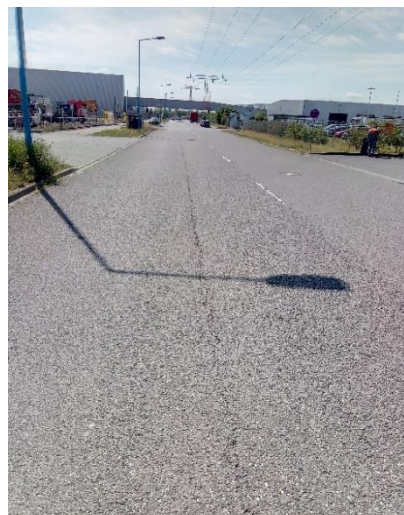
| - Beschädigungen: | Quer- und Längsrisse entlang der Fahrbahn |
| - Gesamtlänge der Rissbildung: | ca. 50 m |
| - Zustandskategorie: | 3 |

Abbildung 29 Gesamtansicht mit Rissbildung

Die Fahrbahndecke beinhaltet einzelne Risse die bei Bedarf durch einen Fugenverguss geschlossen werden müsste. Wenn die Verschleißschicht aufgebraucht ist sieht die Planung einen grundhaften Ausbau analog zur Rostocker Straße vor.

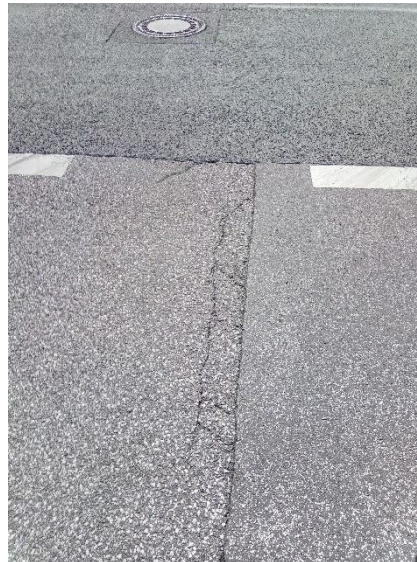
| - Beschädigungen: | Quer- und Längsrisse entlang der Fahrbahn |
| - Gesamtlänge der Rissbildung: | ca. 12 m |
| - Zustandskategorie: | 3 |

Abbildung 31 Darstellung eines Risses

Die Fahrbahndecke beinhaltet einzelne Risse die bei Bedarf durch einen Fugenverguss geschlossen werden müsste. Beschädigte Borde müssen ebenfalls ausgetauscht werden.

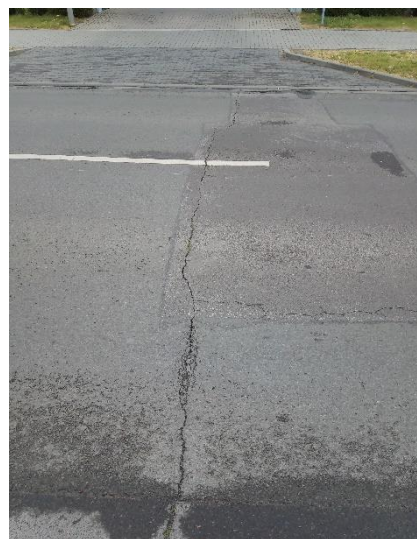
| - Beschädigungen: | Quer- und Längsrisse entlang der Fahrbahn |
| - Gesamtlänge der Rissbildung: | ca. 53 m |
| - Zustandskategorie: | 4 |

Abbildung 33 Rissbildung in der  
Fahrbahndecke

Die Fahrbahndecke beinhaltet einzelne Risse die bei Bedarf durch einen Fugenverguss geschlossen werden müsste.

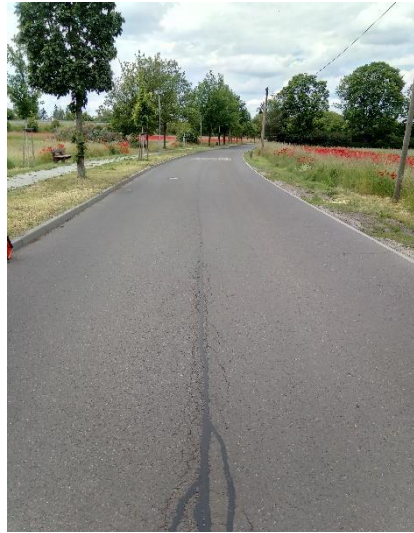
| - Beschädigungen: | Quer- und Längsrisse entlang der Fahrbahn |
| - Gesamtlänge der Rissbildung: | ca. 100 m Risse, Bordanlage 60 m |
| - Zustandskategorie: | 4 |

Abbildung 35 Gesamtansicht mit Rissbildung in der Fahrbahnmitte

Die Fahrbahndecke beinhaltet einzelne Risse die bei Bedarf durch einen Fugenverguss geschlossen werden müsste.

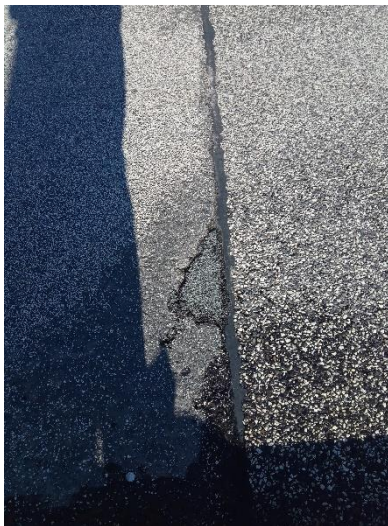
| - Beschädigungen: | Querrisse und Längsrisse entlang der Fahrbahn |
| - Gesamtlänge der Rissbildung: | ca. 2 m |
| - Zustandskategorie: | 2 |

Abbildung 42 Darstellung eines Risses in der Fahrbahndecke

Die Fahrbahndecke beinhaltet einzelne Risse die bei Bedarf durch einen Fugenverguss geschlossen werden müsste. Einzig eine Absenkung auf östlicher Seite des Havelkanals muss kurzfristig beseitigt werden.

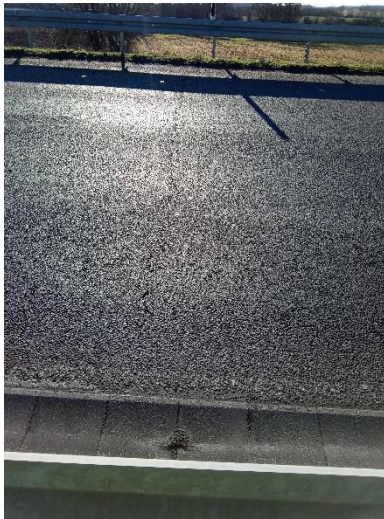
- Beschädigungen: Querrisse und Längsrisse entlang der Fahrbahn
- Gesamtlänge der Rissbildung: ca. 170 m
- Sanierungsbedarf ab: in ca. 6 Jahren
- Zustandskategorie: 3

Die starke Belastung der Fahrbahn durch die Lastkraftwagen ist Fahrbahndecke in Mitleidenschaft gezogen worden. Aus diesem Grund ist eine Fahrbahnsanierung voraussichtlich in den nächsten vier Jahren von Nöten.

Abbildung 44 Graphische Darstellung der Risse in der Fahrbahn

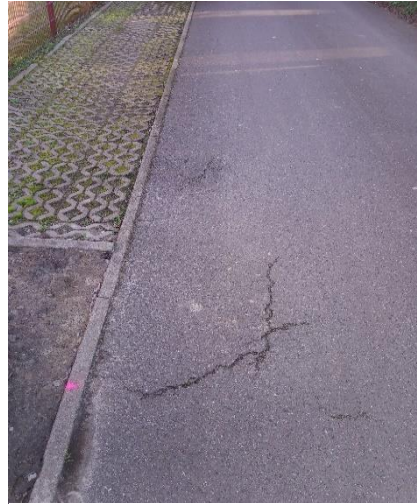
| - Beschädigungen: | Querrisse und Längsrisse entlang der Fahrbahn |
| - Gesamtlänge der Rissbildung: | ca. 26 m |
| - Zustandskategorie: | 3 |

Abbildung 53 Graphische Darstellung der Rissbildung

Die Fahrbahn besteht aus einer asphaltierten Fahrbahnoberfläche. Die Fahrbahndecke beinhaltet Risse die bei Bedarf durch einen Fugenverguss geschlossen werden müssten.

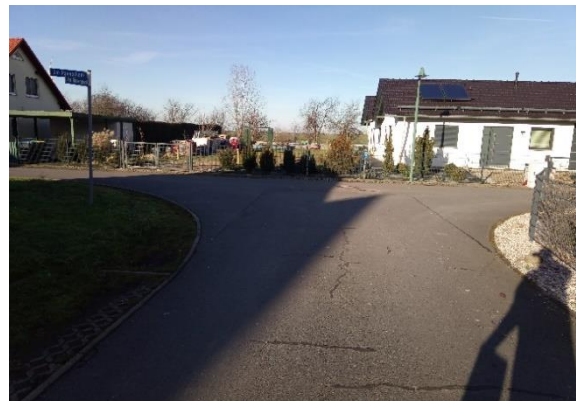
| - Beschädigungen: | Querrisse und Längsrisse entlang der Fahrbahn |
| - Gesamtlänge der Rissbildung: | ca. 15 m |

Abbildung 55 Graphische Darstellung der Risse in der Fahrbahn

Die Fahrbahn besteht aus einer asphaltierten Fahrbahnoberfläche. Die Fahrbahndecke beinhaltet Risse die bei Bedarf durch einen Fugenverguss geschlossen werden müssten.

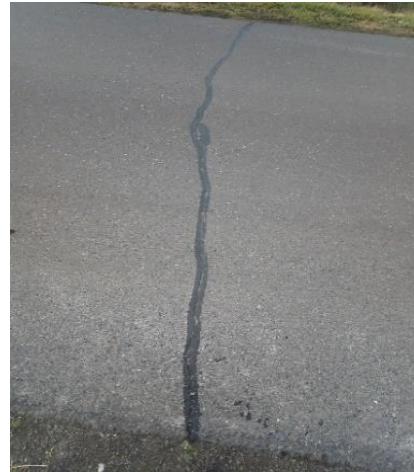
| - Beschädigungen: | Querrisse und Längsrisse entlang der Fahrbahn |
| - Gesamtlänge der Rissbildung: | ca. 68 m |
| - Zustandskategorie: | 3 |

Abbildung 57 Exemplarisch Riss in der Fahrbahndecke

Die Fahrbahn besteht aus einer asphaltierten Fahrbahnoberfläche. Die Fahrbahndecke beinhaltet Risse die bei Bedarf durch einen Fugenverguss geschlossen werden müssten.

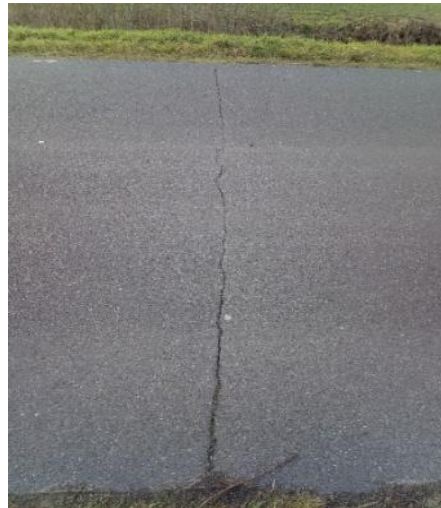
- Beschädigungen: Querrisse und Längsrisse entlang der Fahrbahn
- Gesamtlänge der Rissbildung: ca. 14 m
- Sanierungsbedarf ab: in ca. 8 Jahren
- Zustandskategorie: 2

Abbildung 61 Riss in der Fahrbahndecke

Die Fahrbahn besteht aus einer asphaltierten Fahrbahnoberfläche. Die Fahrbahndecke beinhaltet Risse die bei Bedarf durch einen Fugenverguss geschlossen werden müssten.

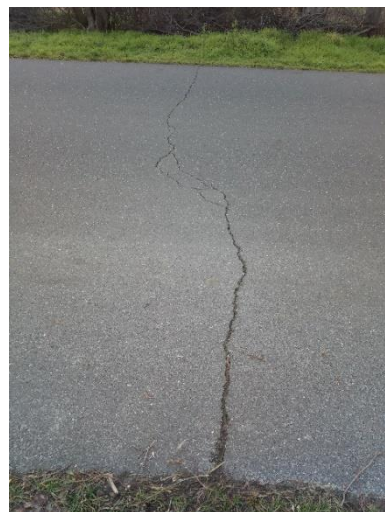
- Beschädigungen: Querrisse und Längsrisse entlang der Fahrbahn
- Gesamtlänge der Rissbildung: ca. 70 m
- Sanierungsbedarf ab: in ca. 8 Jahren
- Zustandskategorie: 2

Abbildung 63 Graphische Darstellung der Rissbildung

Die Fahrbahn besteht aus einer asphaltierten Fahrbahnoberfläche. Die Fahrbahndecke beinhaltet Risse die bei Bedarf durch einen Fugenverguss geschlossen werden müssten.

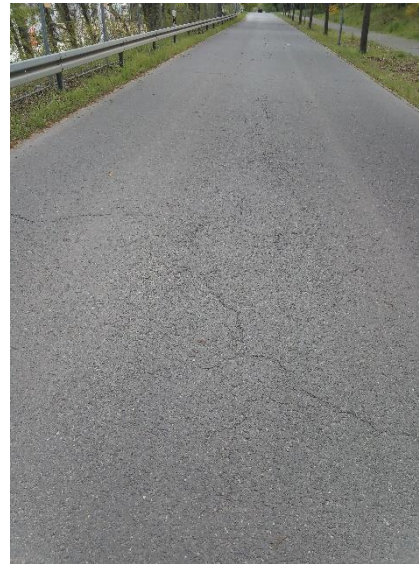
| - Beschädigungen: | Querrisse und Längsrisse entlang der Fahrbahn |
| - Gesamtlänge der Rissbildung: | ca. 400 m und 200 m <sup>2</sup> Netzzrisse |

Die Fahrbahn besteht aus einer asphaltierten Fahrbahnoberfläche. Die Fahrbahndecke beinhaltet Risse die bei Bedarf durch einen Fugenverguss geschlossen werden müssten. Der südwestlich Teil der Bahnhofstraße weist dabei mehr Beschädigungen aus als der östliche Teil ab dem Bahnhof.

Abbildung 73 Darstellung der Netzzrisse in  
der Fahrbahndecke

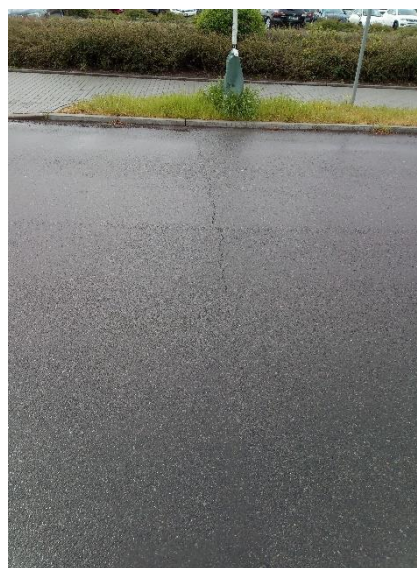
| - Beschädigungen: | Querrisse und Längsrisse entlang der Fahrbahn |
| - Gesamtlänge der Rissbildung: | ca. 18 m |

Abbildung 79 Graphische Darstellung der Rissbildung

Die Fahrbahn besteht aus einer asphaltierten Fahrbahnoberfläche. Die Fahrbahndecke beinhaltet Risse die bei Bedarf durch einen Fugenverguss geschlossen werden müssten.

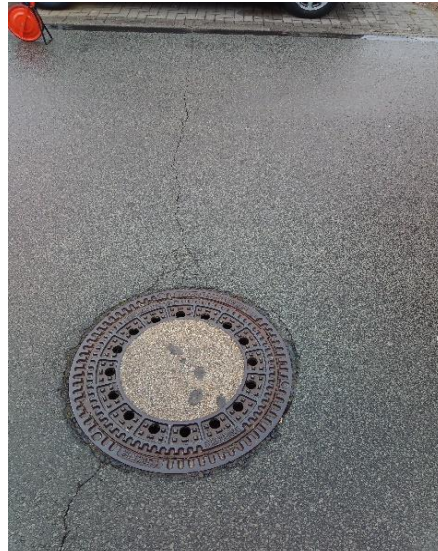
| - Beschädigungen: | Querrisse und Längsrisse entlang der Fahrbahn |
| - Gesamtlänge der Rissbildung: | ca. 43 m |

Abbildung 81 Graphische Darstellung der Rissbildung

Die Fahrbahn besteht aus einer asphaltierten Fahrbahnoberfläche. Die Fahrbahndecke beinhaltet Risse die bei Bedarf durch einen Fugenverguss geschlossen werden müssten.

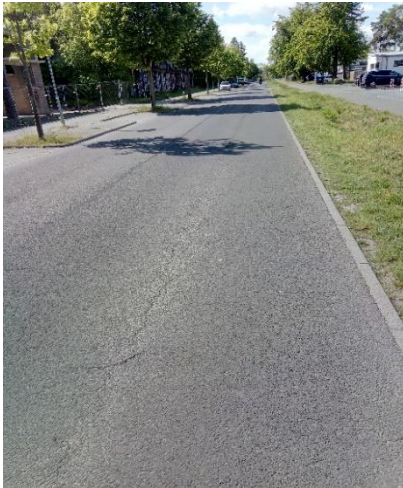
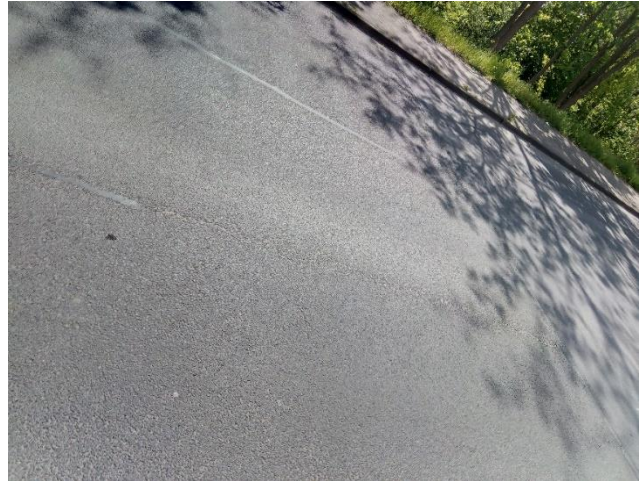
| - Beschädigungen: | Querrisse und Längsrisse entlang der Fahrbahn |
| - Gesamtlänge der Rissbildung: | ca. 360 m |

Abbildung 88 Gesamtansicht  
Hauptstraße mit Rissbildung

Abbildung 89 Rissbildung entlang der Fahrbahnoberfläche

Die Fahrbahn besteht aus einer asphaltierten Fahrbahnoberfläche. Die Fahrbahndecke beinhaltet Risse die bei Bedarf durch einen Fugenverguss geschlossen werden müssten.

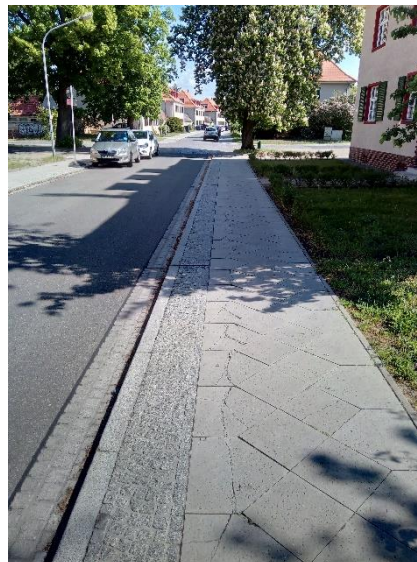
| - Beschädigungen: | Beschädigungen im Gehwegbereich |

Abbildung 115 Gesamtansicht mit  
Rissbildung im Gehwegbereich

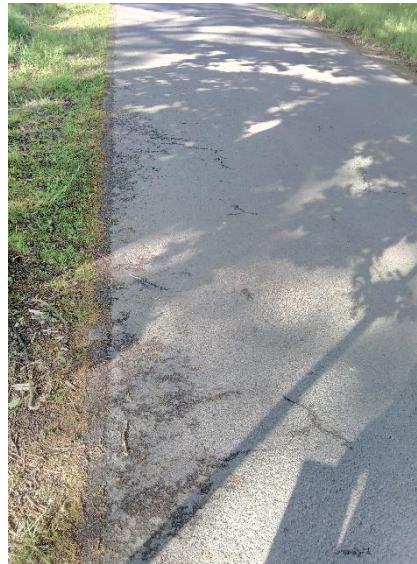
- Beschädigungen: keine Beschädigungen
- Gesamtlänge der Rissbildung: ca. 20 m
- Sanierungsbedarf ab: in ca. 6 Jahren
- Zustandskategorie: 2

Abbildung 121 Gesamtansicht mit Rissbildung

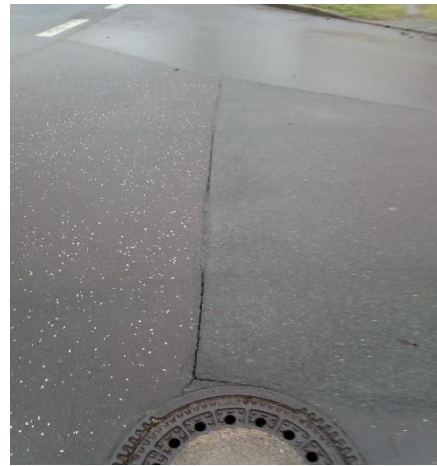
- Beschädigungen: Querrisse und Längsrisse entlang der Fahrbahn
- Gesamtlänge der Rissbildung: ca. 8 m
- Sanierungsbedarf ab: in ca.8 Jahren
- Zustandskategorie: 2

Abbildung 139 Graphische Darstellung eines Risses in der Fahrbahndecke

Die Fahrbahn besteht aus einer asphaltierten Fahrbahnoberfläche. Die Fahrbahndecke beinhaltet Risse die bei Bedarf durch einen Fugenverguss geschlossen werden müssten.

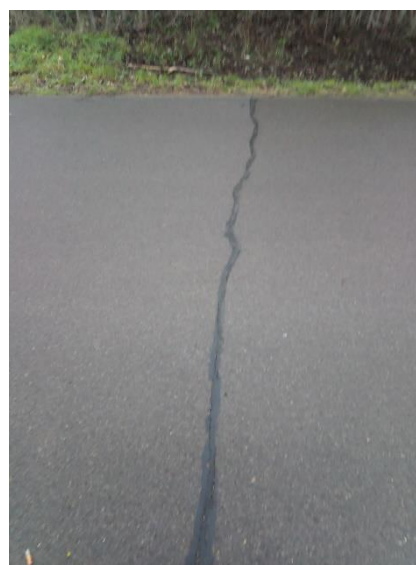
Abbildung 145 Graphische Darstellung eines Risses in der Fahrbahndecke

Die Fahrbahn besteht aus einer asphaltierten Fahrbahnoberfläche. Die Fahrbahndecke beinhaltet Risse die bei Bedarf durch einen Fugenverguss geschlossen werden müssten.
