# STRAßENSANIERUNGSKONZEPT

Gemeinde Wustermark

Exposee

Das Straßenausbaukonzept soll im Wesentlichen dazu dienen ein Ranking für die Instandhaltungsmaßnahmen der asphaltierten Straßen vorzuschlagen.

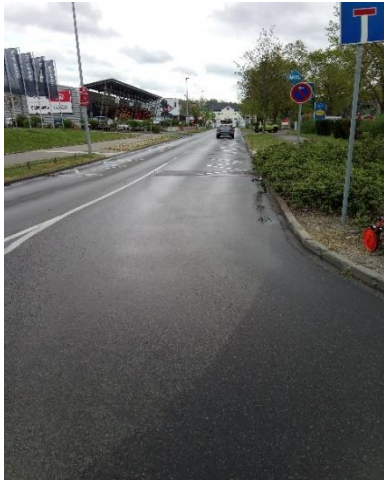
- Beschädigungen: Querrisse und Längsrisse entlang der Fahrbahn
- Gesamtlänge der Rissbildung: ca. 8 m
- Sanierungsbedarf ab: in ca. 4 Jahren
- Zustandskategorie: 3

Die Fahrbahndecke beinhaltet einzelne Risse die bei Bedarf durch einen Fugenverguss geschlossen werden müsste. Einzig eine Absenkung auf östlicher Seite des Havelkanals muss kurzfristig beseitigt werden.

Abbildung 2 Gesamtansicht des Alten Spandauer Weges

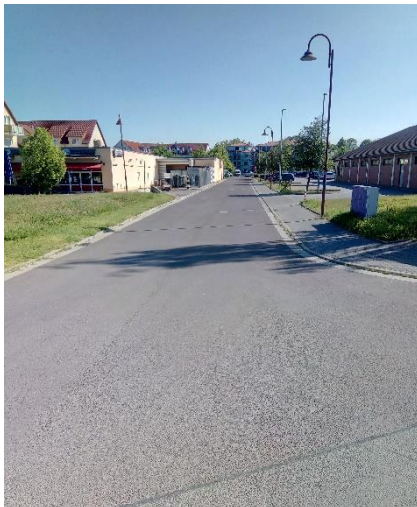
| - Beschädigungen: | Querrisse und Längsrisse entlang der Fahrbahn |
| - Gesamtlänge der Rissbildung: | ca. 26 m |
| - Zustandskategorie: | 2 |

Die Fahrbahndecke beinhaltet einzelne Risse die bei Bedarf durch einen Fugenverguss geschlossen werden müsste.

Abbildung 4 Gesamtansicht Am Markt

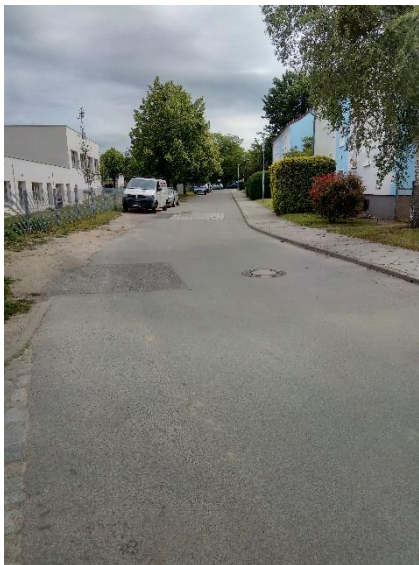
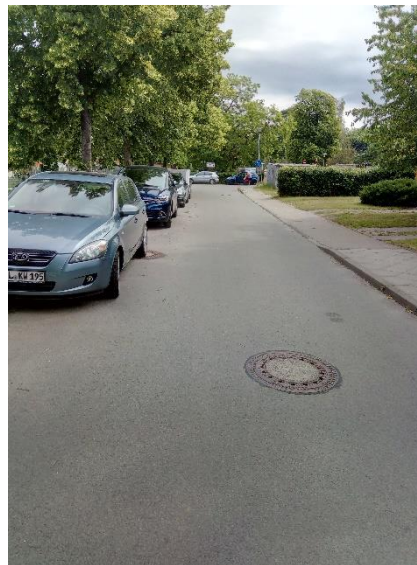
| - Beschädigungen: | Querrisse und Längsrisse entlang der Fahrbahn |
| - Gesamtlänge der Rissbildung: | ca. 1 m |
| - Zustandskategorie: | 2 |

Die Fahrbahndecke beinhaltet einzelne Risse die bei Bedarf durch einen Fugenverguss geschlossen werden müsste. Einzig eine Absenkung auf östlicher Seite des Havelkanals muss kurzfristig beseitigt werden.

Abbildung 6 Gesamtansicht An der Schule

Abbildung 7 Gesamtansicht Nr. 2

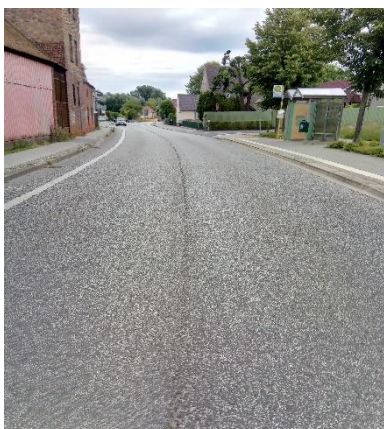
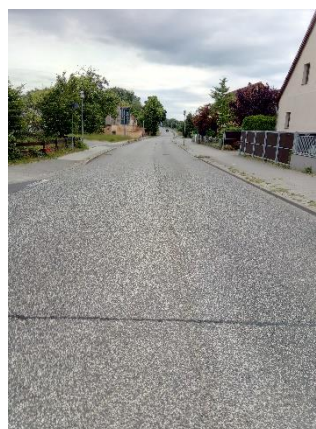
| - Beschädigungen: | Längsrisse entlang der Fahrbahn |
| - Gesamtlänge der Rissbildung: | ca. 300 m |
| - Zustandskategorie: | 3 |

Die Fahrbahndecke beinhaltet einzelne Risse die bei Bedarf durch einen Fugenverguss geschlossen werden müsste.

Abbildung 8 Gesamtansicht der Berliner Straße

Abbildung 9 Gesamtansicht der Berliner Straße

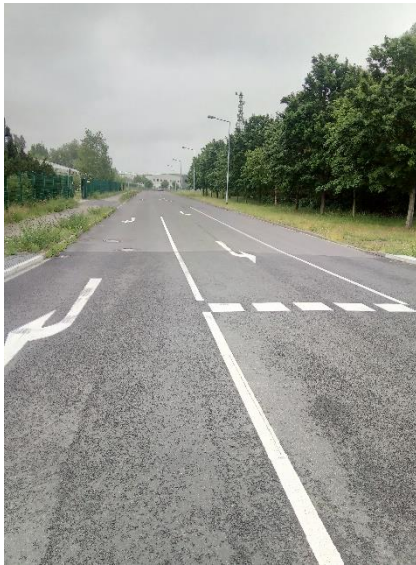
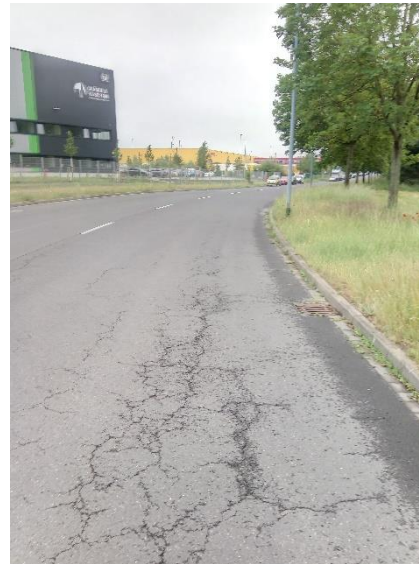
| - Beschädigungen: | Quer- und Längsrisse entlang der Fahrbahn |
| - Gesamtlänge der Rissbildung: | ca. 20 m und Netzkrisse in der Fahrbahndecke |
| - Zustandskategorie: | 4 |

Die Fahrbahndecke beinhaltet einzelne Risse die bei Bedarf durch einen Fugenverguss geschlossen werden müsste. Wenn die Verschleißschicht aufgebraucht ist sieht die Planung einen grundhaften Ausbau analog zur Rostocker Straße vor.

Abbildung 10 Gesamtansicht Bremer Ring

Abbildung 11 Gesamtansicht mit Netzkissen

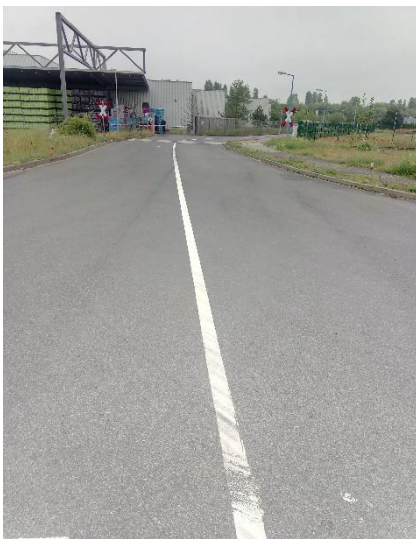
| - Beschädigungen: | Quer- und Längsrisse entlang der Fahrbahn |
| - Gesamtlänge der Rissbildung: | ca. 20 m |
| - Zustandskategorie: | 3 |

Die Fahrbahndecke beinhaltet einzelne Risse die bei Bedarf durch einen Fugenverguss geschlossen werden müsste.

Abbildung 12 Gesamtansicht Dresdener Straße

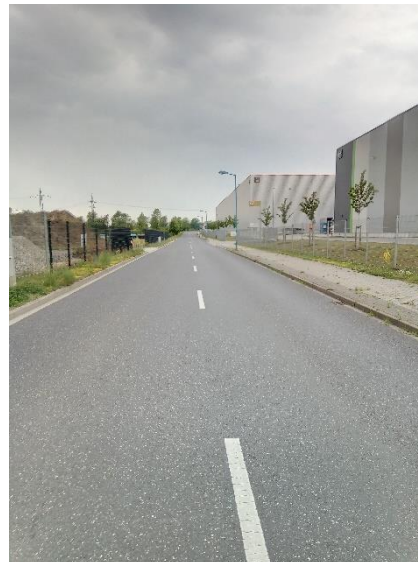
| - Beschädigungen: | Quer- und Längsrisse entlang der Fahrbahn |
| - Gesamtlänge der Rissbildung: | ca. 20 m |

Die Fahrbahndecke beinhaltet einzelne Risse die bei Bedarf durch einen Fugenverguss geschlossen werden müsste. Wenn die Verschleißschicht aufgebraucht ist sieht die Planung einen grundhaften Ausbau analog zur Rostocker Straße vor.

Abbildung 15 Gesamtansicht Nr. 2

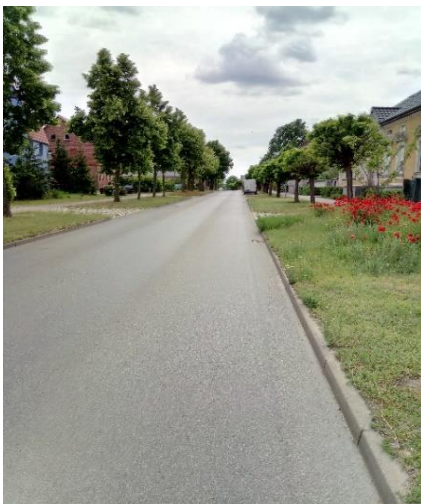
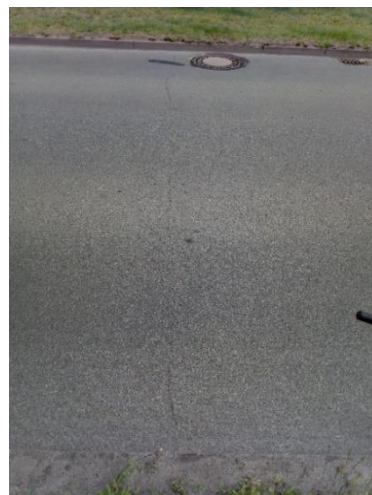
| - Beschädigungen: | Quer- und Längsrisse entlang der Fahrbahn |
| - Gesamtlänge der Rissbildung: | ca. 50 m |
| - Zustandskategorie: | 2 |

Die Fahrbahndecke beinhaltet einzelne Risse die bei Bedarf durch einen Fugenverguss geschlossen werden müsste.

Abbildung 16 Gesamtansicht der Friedrich Rumpf Straße

Abbildung 17 Darstellung eines Risses in der Fahrbahndecke

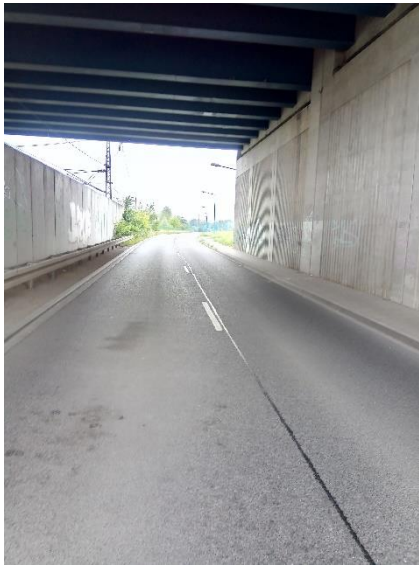
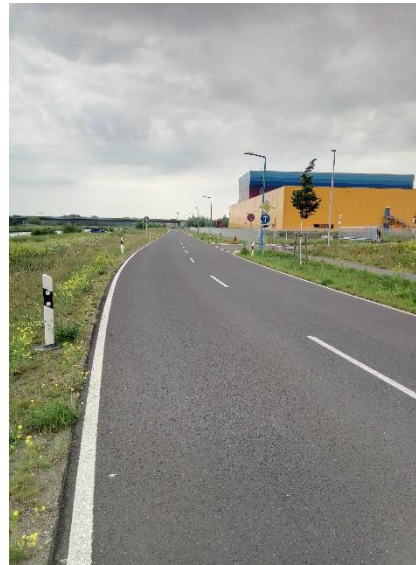
| - Beschädigungen: | Quer- und Längsrisse entlang der Fahrbahn |
| - Gesamtlänge der Rissbildung: | ca. 50 m |
| - Sanierungsbedarf ab: | in ca. 6 Jahren |
| - Zustandskategorie: | 1 |

Abbildung 18 Gesamtansicht Hafenstraße

Abbildung 19 Gesamtansicht Nr. 2

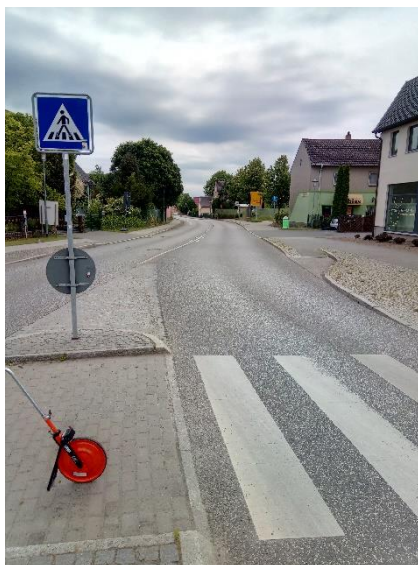
| - Beschädigungen: | Quer- und Längsrisse entlang der Fahrbahn |
| - Gesamtlänge der Rissbildung: | ca. 20 m |
| - Zustandskategorie: | 2 |

Die Fahrbahndecke beinhaltet einzelne Risse die bei Bedarf durch einen Fugenverguss geschlossen werden müsste.

Abbildung 20 Gesamtansicht Hamburger Straße

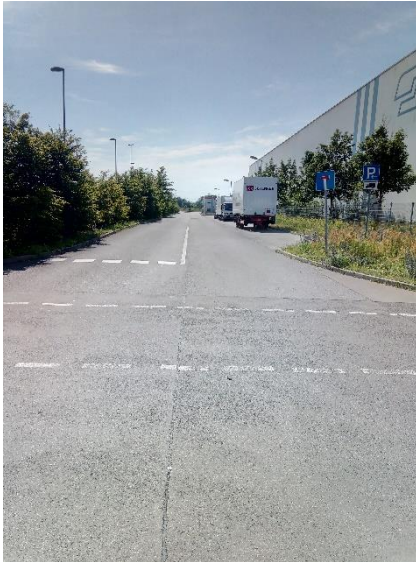
- Beschädigungen: Quer- und Längsrisse entlang der Fahrbahn
- Gesamtlänge der Rissbildung: ca. 50 m
- Sanierungsbedarf ab: in ca. 6 Jahren
- Zustandskategorie: 2

Die Fahrbahndecke beinhaltet einzelne Risse die bei Bedarf durch einen Fugenverguss geschlossen werden müsste.

Abbildung 22 Gesamtansicht Hansestraße

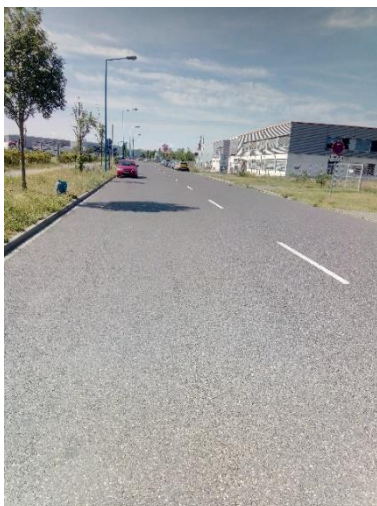
| - Beschädigungen: | Quer- und Längsrisse entlang der Fahrbahn |
| - Gesamtlänge der Rissbildung: | ca. 50 m |
| - Zustandskategorie: | 3 |

Die Fahrbahndecke beinhaltet einzelne Risse die bei Bedarf durch einen Fugenverguss geschlossen werden müsste. Wenn die Verschleißschicht aufgebraucht ist sieht die Planung einen grundhaften Ausbau analog zur Rostocker Straße vor.

Abbildung 28 Gesamtansicht Leipziger Straße

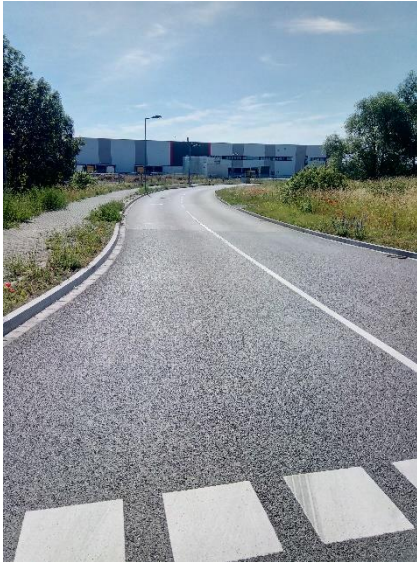
| - Beschädigungen: | Quer- und Längsrisse entlang der Fahrbahn |
| - Gesamtlänge der Rissbildung: | ca. 12 m |
| - Zustandskategorie: | 3 |

Die Fahrbahndecke beinhaltet einzelne Risse die bei Bedarf durch einen Fugenverguss geschlossen werden müsste. Beschädigte Borde müssen ebenfalls ausgetauscht werden.

Abbildung 30 Gesamtansicht  
Magdeburger Straße

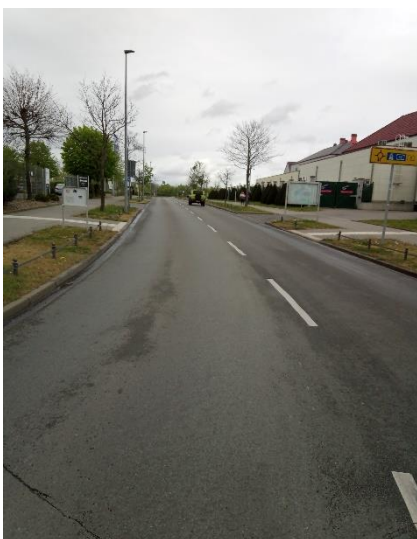
| - Beschädigungen: | Quer- und Längsrisse entlang der Fahrbahn |
| - Gesamtlänge der Rissbildung: | ca. 53 m |
| - Zustandskategorie: | 4 |

Die Fahrbahndecke beinhaltet einzelne Risse die bei Bedarf durch einen Fugenverguss geschlossen werden müsste.

Abbildung 32 Gesamtansicht Nauener  
Straße

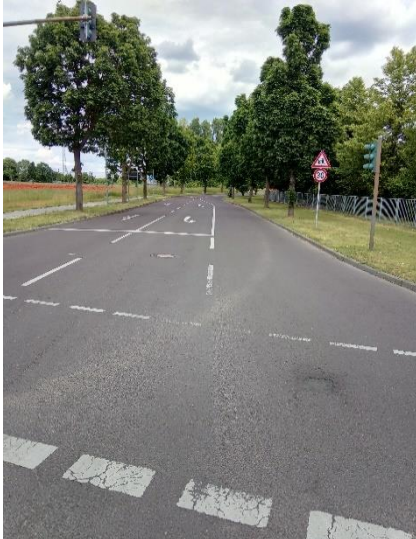
| - Beschädigungen: | Quer- und Längsrisse entlang der Fahrbahn |
| - Gesamtlänge der Rissbildung: | ca. 100 m Risse, Bordanlage 60 m |
| - Zustandskategorie: | 4 |

Die Fahrbahndecke beinhaltet einzelne Risse die bei Bedarf durch einen Fugenverguss geschlossen werden müsste.

Abbildung 34 Gesamtansicht Neue Bahnhofstraße

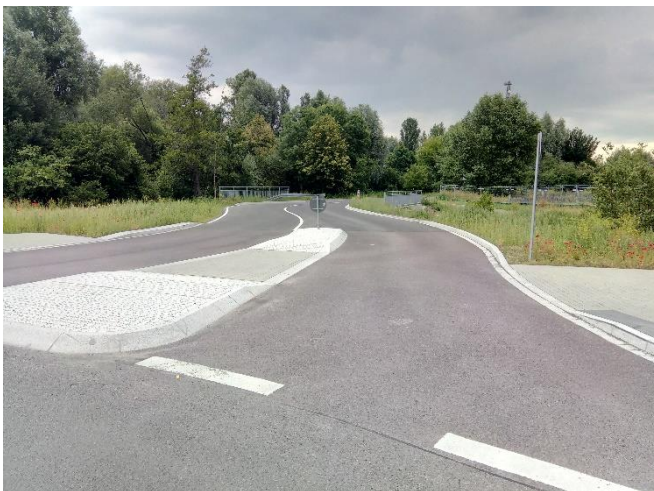
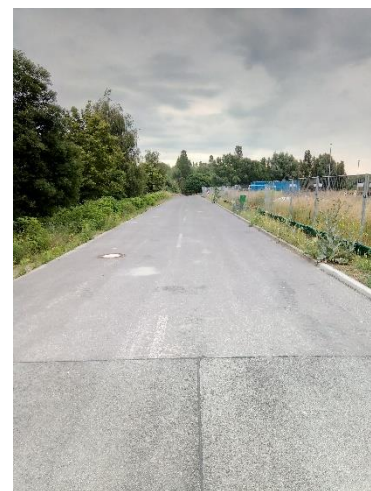
| - Beschädigungen: | Quer- und Längsrisse entlang der Fahrbahn |
| - Gesamtlänge der Rissbildung: | ca. 2 m |
| - Zustandskategorie: | 2 |

Die Fahrbahndecke beinhaltet einzelne Risse die bei Bedarf durch einen Fugenverguss geschlossen werden müsste.

Abbildung 36 Gesamtansicht Nürnberger Straße

Abbildung 37 Gesamtansicht Nr. 2

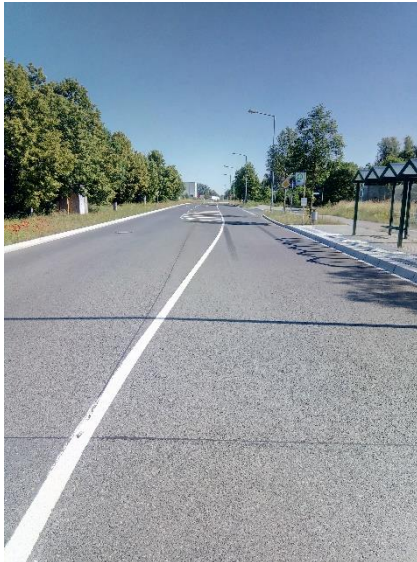
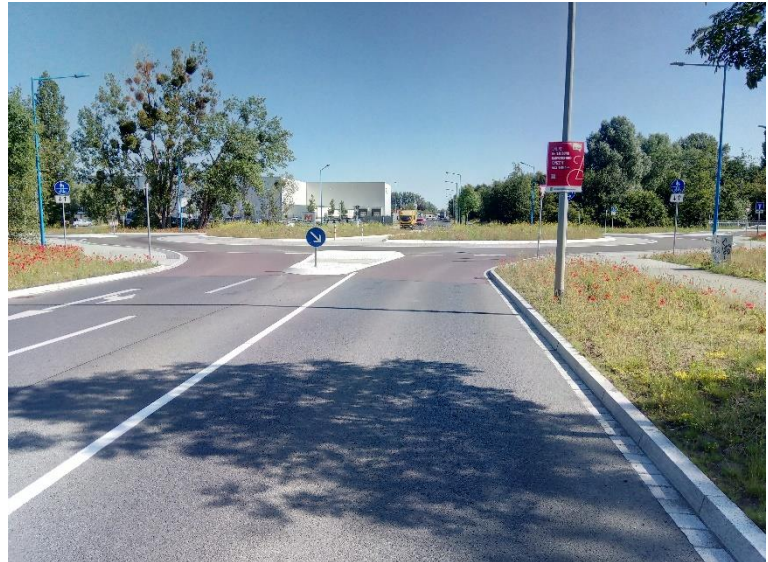
| - Beschädigungen: | keine |
| - Gesamtlänge der Rissbildung: | 0 m |
| - Sanierungsbedarf ab: | in ca. 15 Jahren |
| - Zustandskategorie: | 1 |

Abbildung 38 Gesamtansicht Rostocker Straße

Abbildung 39 Gesamtansicht Nr.2

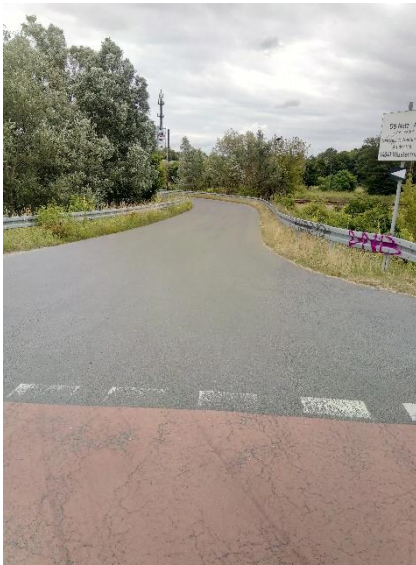
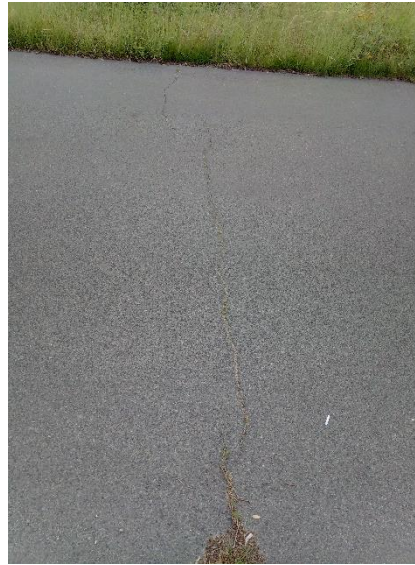
| - Beschädigungen: | Querrisse und Längsrisse entlang der Fahrbahn |
| - Gesamtlänge der Rissbildung: | ca. 18 m |
| - Zustandskategorie: | 2 |

Die Fahrbahndecke beinhaltet einzelne Risse die bei Bedarf durch einen Fugenverguss geschlossen werden müsste.

Abbildung 40 Gesamtansicht Am Bahnstromwerk

Abbildung 41 Gesamtansicht Nr. 2

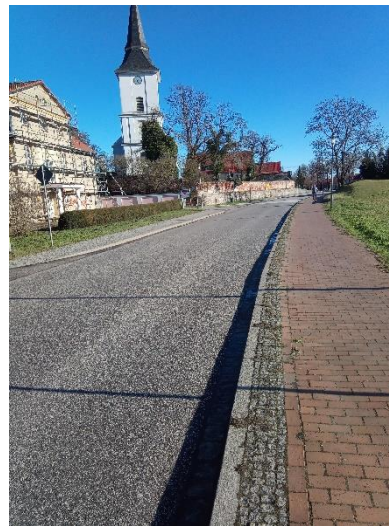
| - Beschädigungen: | Querrisse und Längsrisse entlang der Fahrbahn |
| - Gesamtlänge der Rissbildung: | ca. 2 m |

Die Fahrbahndecke beinhaltet einzelne Risse die bei Bedarf durch einen Fugenverguss geschlossen werden müsste. Einzig eine Absenkung auf östlicher Seite des Havelkanals muss kurzfristig beseitigt werden.

Abbildung 43 Gesamtansicht der Berliner Allee

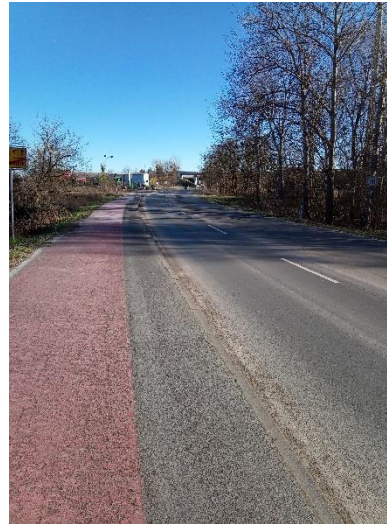
- Beschädigungen: Querrisse und Längsrisse entlang der Fahrbahn
- Gesamtlänge der Rissbildung: ca. 170 m
- Sanierungsbedarf ab: in ca. 6 Jahren
- Zustandskategorie: 3

Abbildung 45 Gesamtansicht der Berliner Chaussee

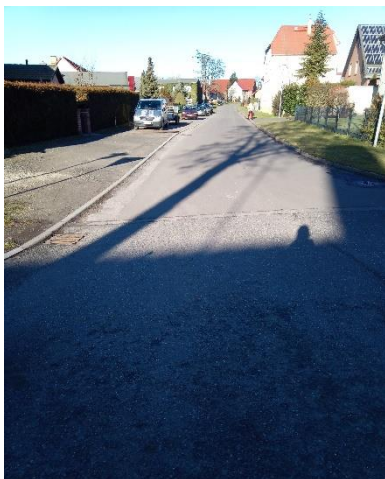
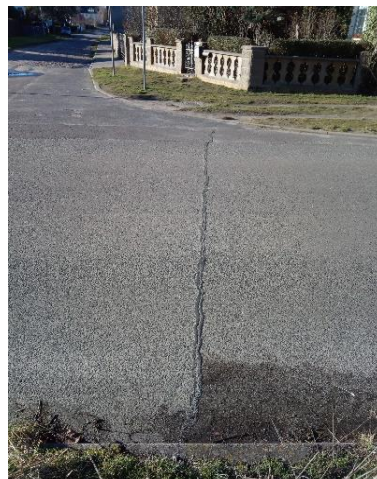
- Beschädigungen: Querrisse und Längsrisse entlang der Fahrbahn
- Gesamtlänge der Rissbildung: ca. 30 m
- Sanierungsbedarf ab: in ca. 8 Jahren
- Zustandskategorie: 2

- Die Fahrbahndecke beinhaltet Risse die bei Bedarf durch einen Fugenverguss geschlossen werden müssten.

Abbildung 44 Gesamtansicht der Kietzstraße

Abbildung 45 Graphische Darstellung eines Risses in der Fahrbahndecke

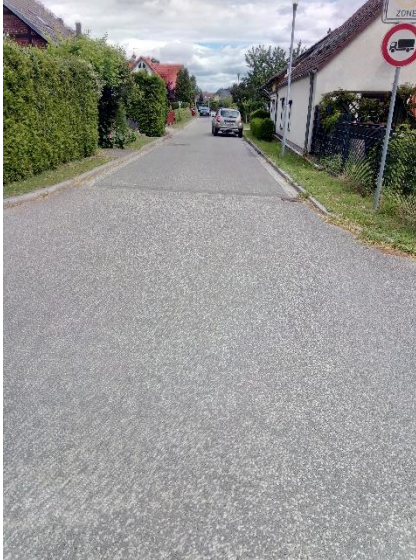
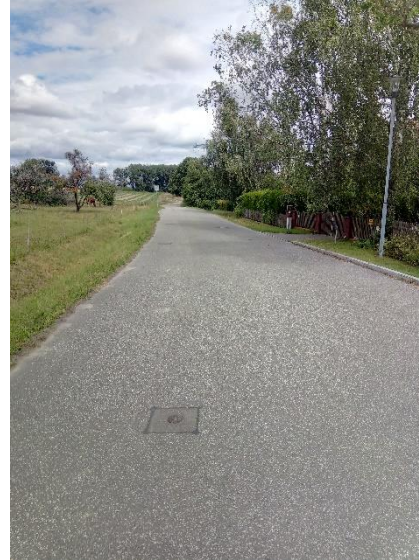
- Beschädigungen: keine
- Gesamtlänge der Rissbildung: 0 m
- Sanierungsbedarf ab: in ca.8 Jahren
- Zustandskategorie: 1

Abbildung 46 Gesamtansicht Feldstraße

Abbildung 47 Gesamtansicht Nr. 2

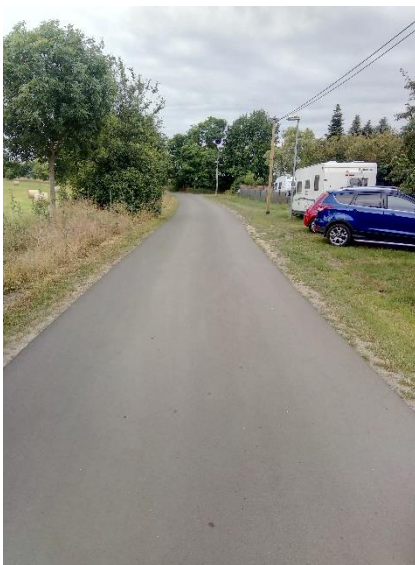
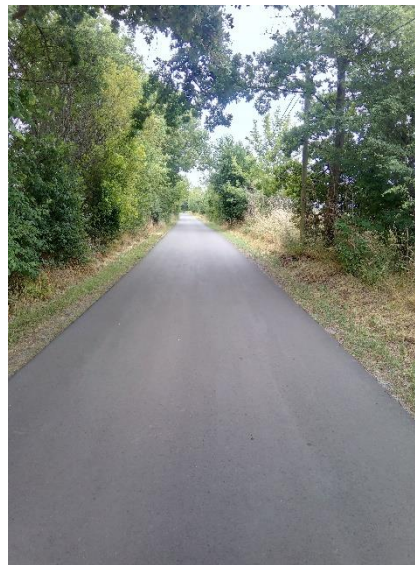
- Beschädigungen: keine
- Sanierungsbedarf ab: in ca.8 Jahren
- Zustandskategorie: 2

Die Deckschicht wurde in der Rügener Straße im Jahr 2019 erneuert.

Abbildung 48 Gesamtansicht Rügener Straße

Abbildung 49 Gesamtansicht Nr. 2

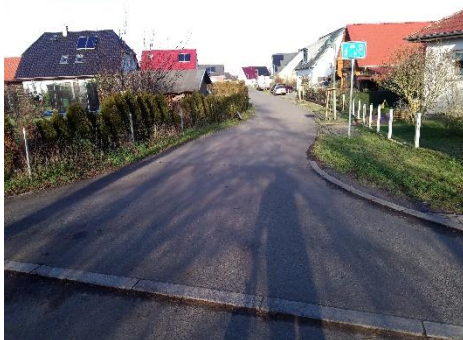
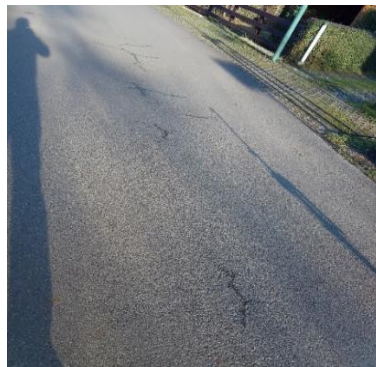
- Beschädigungen: Querrisse und Längsrisse entlang der Fahrbahn
- Gesamtlänge der Rissbildung: ca. 15 m
- Sanierungsbedarf ab: in ca. 6 Jahren
- Zustandskategorie: 3

Die Fahrbahn besteht aus einer asphaltierten Fahrbahnoberfläche. Die Fahrbahndecke beinhaltet Risse die bei Bedarf durch einen Fugenverguss geschlossen werden müssten.

Abbildung 50 Gesamtansicht des Markauer Weges

Abbildung 51 Graphische Darstellung der Rissbildung

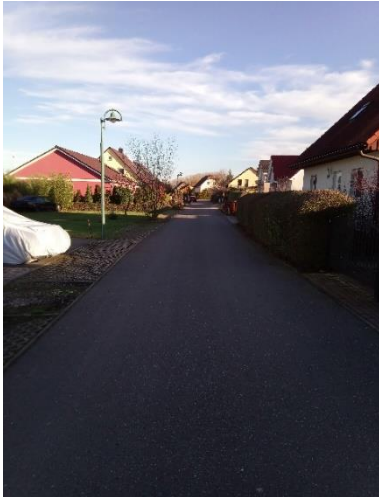
| - Beschädigungen: | Querrisse und Längsrisse entlang der Fahrbahn |
| - Gesamtlänge der Rissbildung: | ca. 26 m |
| - Zustandskategorie: | 3 |

Die Fahrbahn besteht aus einer asphaltierten Fahrbahnoberfläche. Die Fahrbahndecke beinhaltet Risse die bei Bedarf durch einen Fugenverguss geschlossen werden müssten.

Abbildung 52 Gesamtansicht des Pappelhains

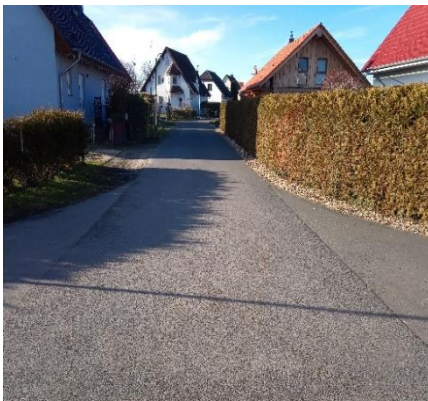
| - Beschädigungen: | Querrisse und Längsrisse entlang der Fahrbahn |
| - Gesamtlänge der Rissbildung: | ca. 15 m |
| - Zustandskategorie: | 3 |

Die Fahrbahn besteht aus einer asphaltierten Fahrbahnoberfläche. Die Fahrbahndecke beinhaltet Risse die bei Bedarf durch einen Fugenverguss geschlossen werden müssten.

Abbildung 54 Gesamtansicht Am Wiesengrund

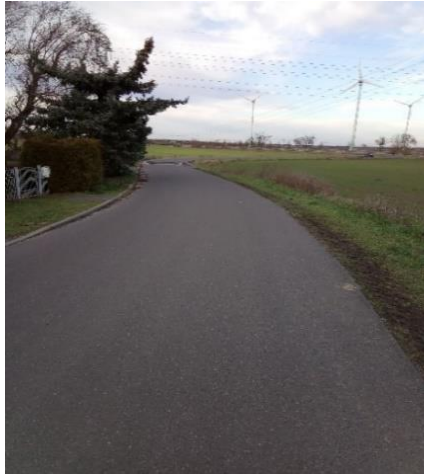
Abbildung 56 Gesamtansicht Bredower Weg

| - Beschädigungen: | Querrisse und Längsrisse entlang der Fahrbahn |
| - Gesamtlänge der Rissbildung: | ca. 68 m |
| - Zustandskategorie: | 3 |

Die Fahrbahn besteht aus einer asphaltierten Fahrbahnoberfläche. Die Fahrbahndecke beinhaltet Risse die bei Bedarf durch einen Fugenverguss geschlossen werden müssten.

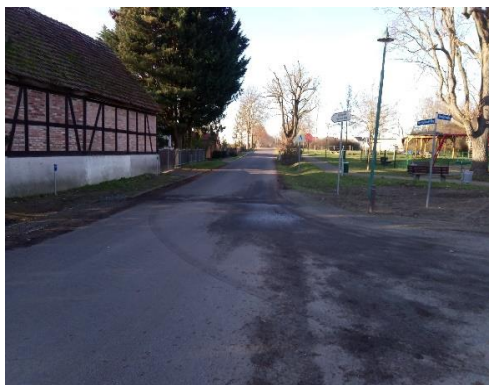
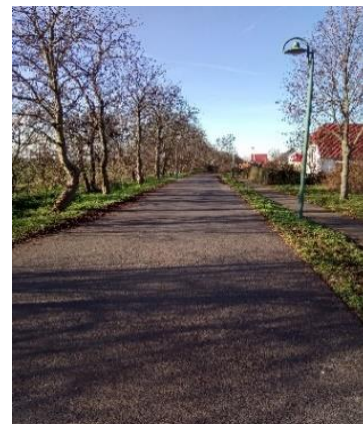
Abbildung 58 Gesamtansicht Markauer Weg

| - Beschädigungen: | Querrisse und Längsrisse entlang der Fahrbahn |
| - Gesamtlänge der Rissbildung: | ca. 2 m |
| - Zustandskategorie: | 2 |

Die Fahrbahn besteht aus einer asphaltierten Fahrbahnoberfläche. Die Fahrbahndecke beinhaltet Risse die bei Bedarf durch einen Fugenverguss geschlossen werden müssten.

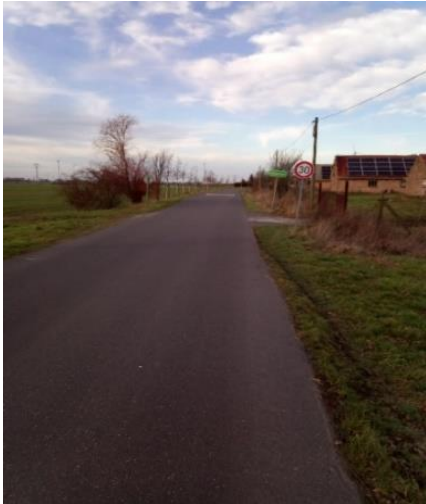
Abbildung 60 Gesamtansicht Niederhof

- Beschädigungen: Querrisse und Längsrisse entlang der Fahrbahn
- Gesamtlänge der Rissbildung: ca. 14 m
- Sanierungsbedarf ab: in ca. 8 Jahren
- Zustandskategorie: 2

Die Fahrbahn besteht aus einer asphaltierten Fahrbahnoberfläche. Die Fahrbahndecke beinhaltet Risse die bei Bedarf durch einen Fugenverguss geschlossen werden müssten.

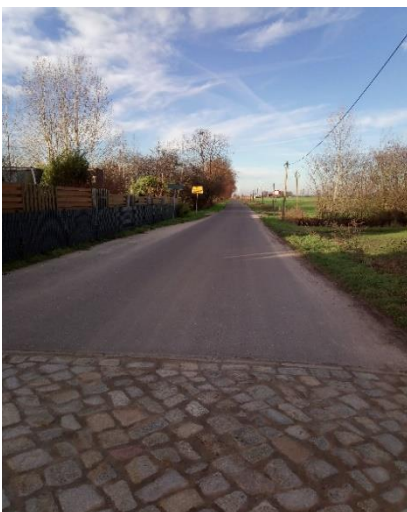
Abbildung 62 Gesamtansicht des Niederhofer Weges

- Beschädigungen: Querrisse und Längsrisse entlang der Fahrbahn
- Gesamtlänge der Rissbildung: ca. 70 m
- Sanierungsbedarf ab: in ca. 8 Jahren
- Zustandskategorie: 2

Die Fahrbahn besteht aus einer asphaltierten Fahrbahnoberfläche. Die Fahrbahndecke beinhaltet Risse die bei Bedarf durch einen Fugenverguss geschlossen werden müssten.

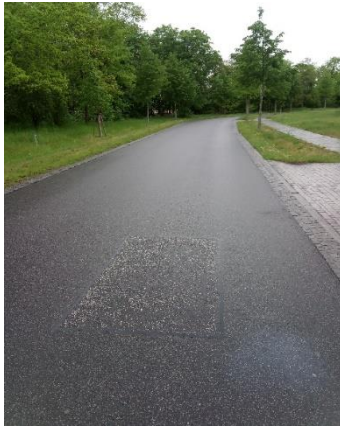
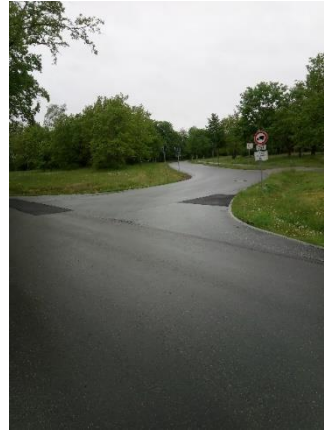
Abbildung 64 Gesamtansicht der Straße Am Sportplatz

| - Beschädigungen: | Querrisse und Längsrisse entlang der Fahrbahn |
| - Gesamtlänge der Rissbildung: | ca. 2 m |
| - Zustandskategorie: | 2 |

Die Fahrbahn besteht aus einer asphaltierten Fahrbahnoberfläche. Die Fahrbahndecke beinhaltet Risse die bei Bedarf durch einen Fugenverguss geschlossen werden müssten.

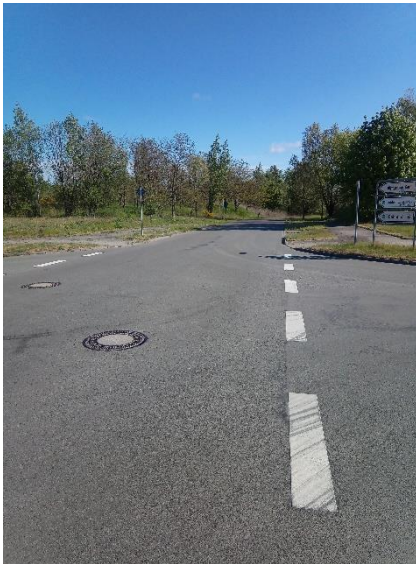
Abbildung 72 Gesamtansicht  
Bahnhofstraße

| - Beschädigungen: | Querrisse und Längsrisse entlang der Fahrbahn |
| - Gesamtlänge der Rissbildung: | ca. 400 m und 200 m <sup>2</sup> Netzzrisse |
| - Zustandskategorie: | 4 |

Die Fahrbahn besteht aus einer asphaltierten Fahrbahnoberfläche. Die Fahrbahndecke beinhaltet Risse die bei Bedarf durch einen Fugenverguss geschlossen werden müssten. Der südwestlich Teil der Bahnhofstraße weist dabei mehr Beschädigungen aus als der östliche Teil ab dem Bahnhof.

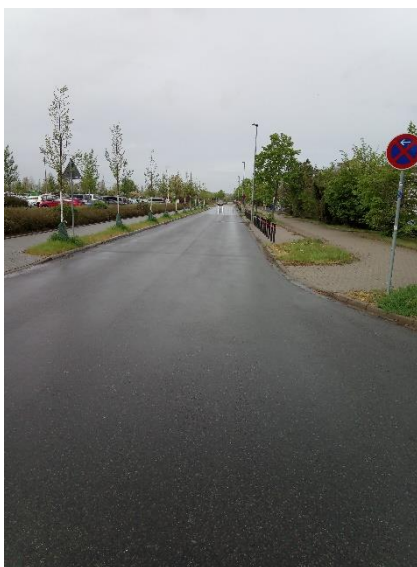
Abbildung 78 Gesamtansicht Demex Allee

| - Beschädigungen: | Querrisse und Längsrisse entlang der Fahrbahn |
| - Gesamtlänge der Rissbildung: | ca. 18 m |
| - Zustandskategorie: | 2 |

Die Fahrbahn besteht aus einer asphaltierten Fahrbahnoberfläche. Die Fahrbahndecke beinhaltet Risse die bei Bedarf durch einen Fugenverguss geschlossen werden müssten.

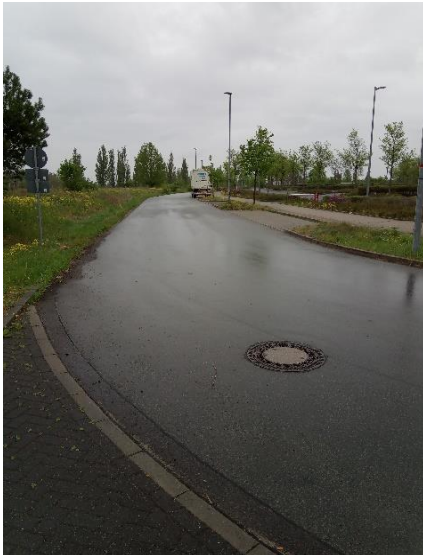
Abbildung 80 Gesamtansicht Dyrotzer Ring

| - Beschädigungen: | Querrisse und Längsrisse entlang der Fahrbahn |
| - Gesamtlänge der Rissbildung: | ca. 43 m |
| - Zustandskategorie: | 3 |

Die Fahrbahn besteht aus einer asphaltierten Fahrbahnoberfläche. Die Fahrbahndecke beinhaltet Risse die bei Bedarf durch einen Fugenverguss geschlossen werden müssten.

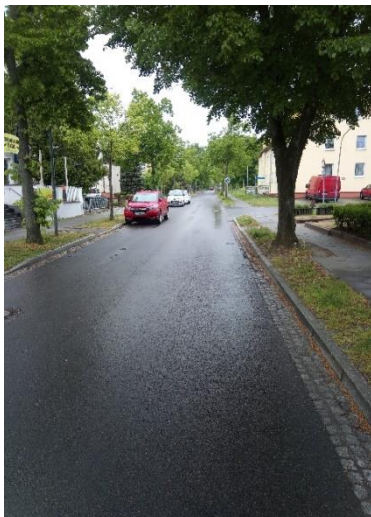
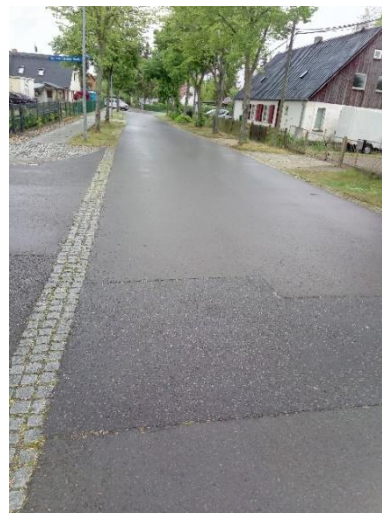
Abbildung 82 Gesamtansicht Ernst Walter Weg

| - Beschädigungen: | Querrisse und Längsrisse entlang der Fahrbahn |
| - Zustandskategorie: | 2 |

Die Fahrbahn besteht aus einer asphaltierten Fahrbahnoberfläche. Die Fahrbahndecke vereinzelt Risse, die bei Bedarf durch einen Fugenverguss geschlossen werden müssten.

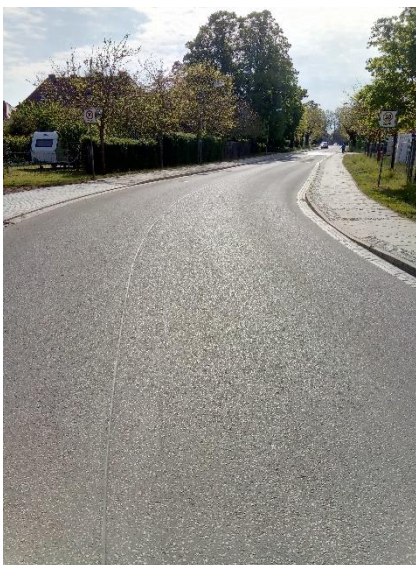
Abbildung 102 Gesamtansicht  
Maulbeerallee

| - Beschädigungen: | Querrisse und Längsrisse entlang der Fahrbahn |
| - Gesamtlänge der Rissbildung: | ca. 12 m Beginn Schlaglochbildung auf 21 m <sup>2</sup> |
| - Zustandskategorie: | 3 |

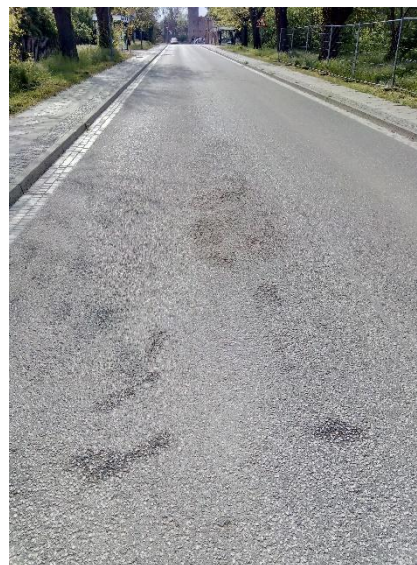
Abbildung 103 entstehende Schlaglöcher

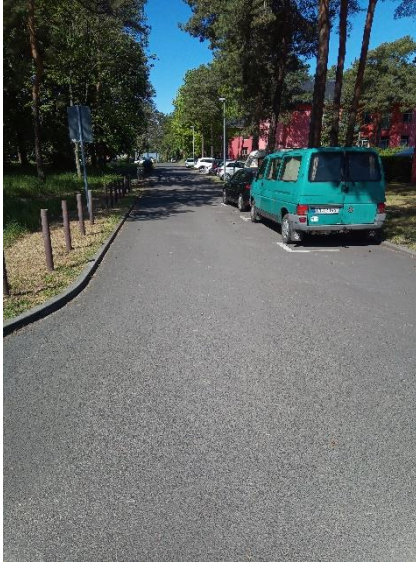
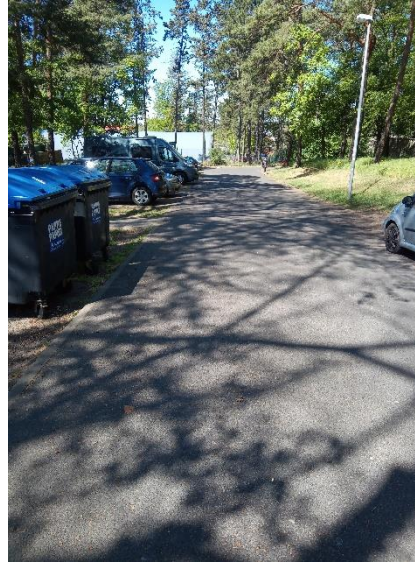
| - Beschädigungen: | keine Beschädigungen |
| - Zustandskategorie: | 2 |

Die Fahrbahn besteht aus einer asphaltierten Fahrbahnoberfläche

Abbildung 104 Gesamtansicht Pariser Straße

Abbildung 105 Gesamtansicht Nr. 2

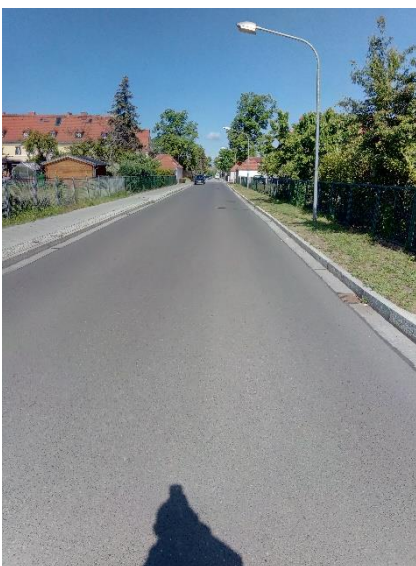
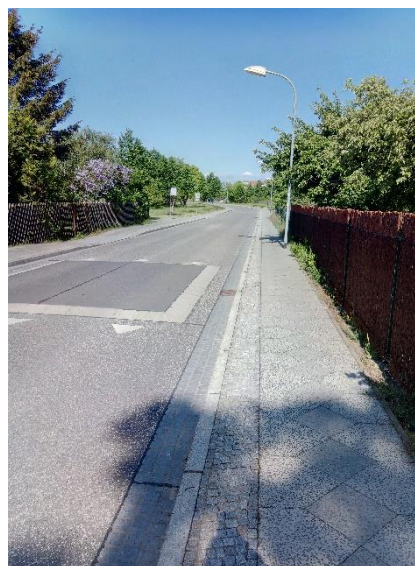
| - Beschädigungen: | keine Beschädigungen |
| - Zustandskategorie: | 2 |

Abbildung 106 Gesamtansicht Puschkinstraße

Abbildung 107 Gesamtansicht mit Pflasterkissen

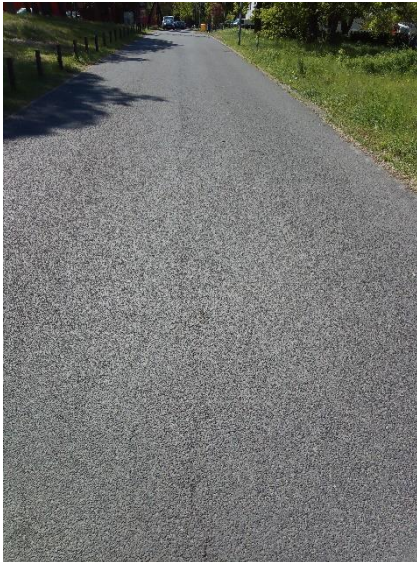
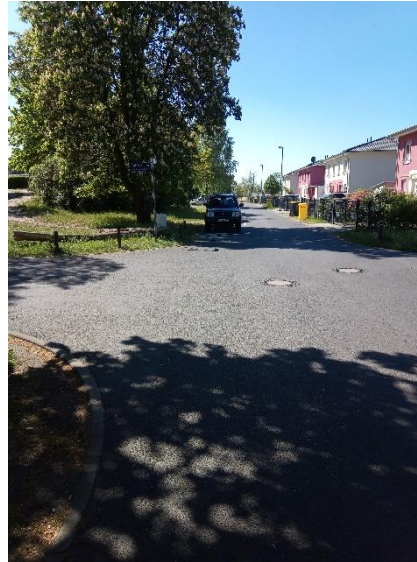
- Beschädigungen: keine Beschädigungen
- Sanierungsbedarf ab: in ca.7 Jahren
- Zustandskategorie: 2

Abbildung 108 Gesamtansicht  
Radelandberg

Abbildung 109 Gesamtansicht Nr. 2

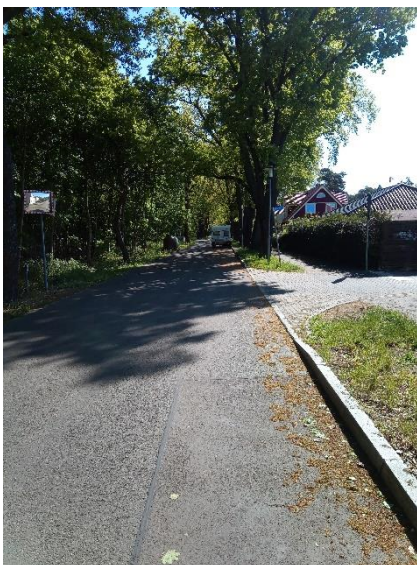
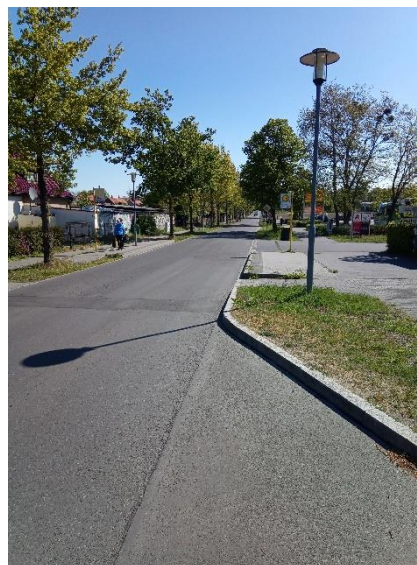
- Beschädigungen: Querrisse und Längsrisse entlang der Fahrbahn
- Gesamtlänge der Rissbildung: ca. 90 m
- Sanierungsbedarf ab: in ca.4 Jahren
- Zustandskategorie: 4

Abbildung 110 Gesamtansicht Rosa  
Luxemburg Allee

Abbildung 111 Gesamtansicht Nr. 2

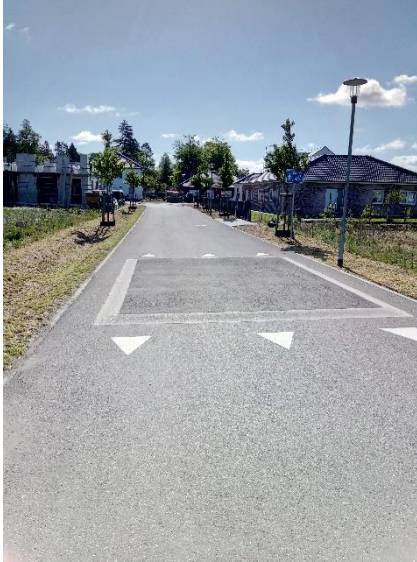
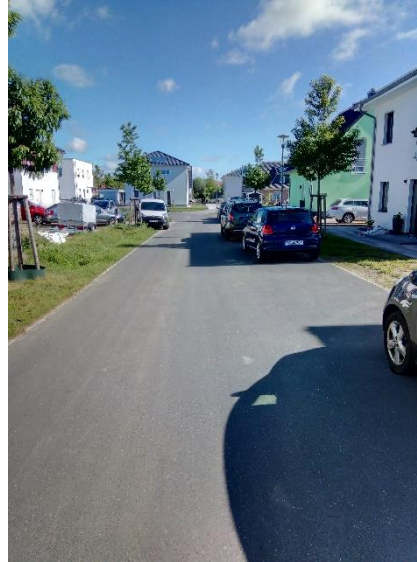
| - Beschädigungen: | keine Beschädigungen |
| - Zustandskategorie: | 1 |

Abbildung 112 Gesamtansicht  
Schneeheidering

Abbildung 113 Gesamtansicht Nr. 2

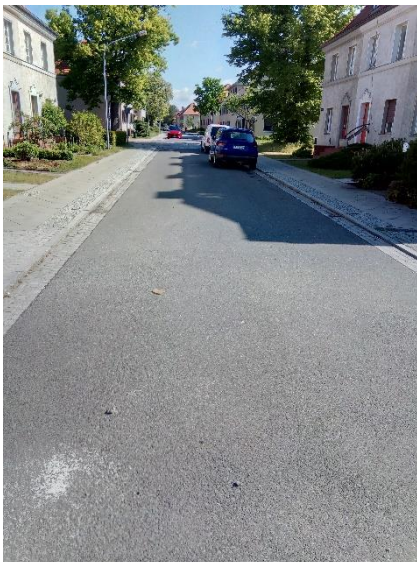
| - Beschädigungen: | Beschädigungen im Gehwegbereich |
| - Zustandskategorie: | 2 |

Abbildung 114 Gesamtansicht Schulstraße

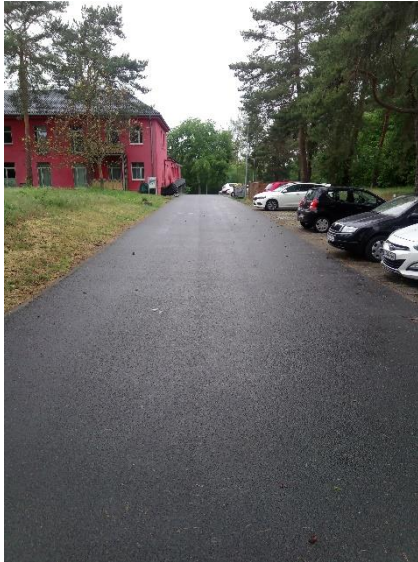
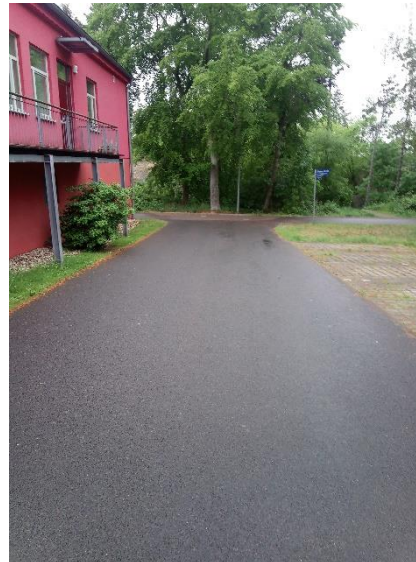
- Beschädigungen: keine Beschädigungen
- Sanierungsbedarf ab: in ca.8 Jahren
- Zustandskategorie: 1

Abbildung 116 Gesamtansicht St. Louiser Straße

Abbildung 117 Gesamtansicht Nr. 2

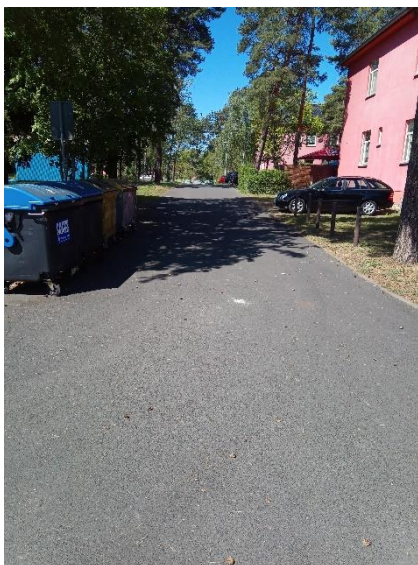
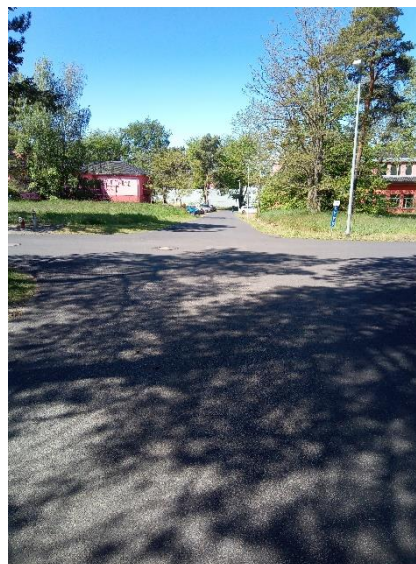
- Beschädigungen: keine Beschädigungen
- Sanierungsbedarf ab: in ca.8 Jahren
- Zustandskategorie: 1

Abbildung 118 Gesamtansicht Stockholmer Straße

Abbildung 119 Gesamtansicht Nr. 2

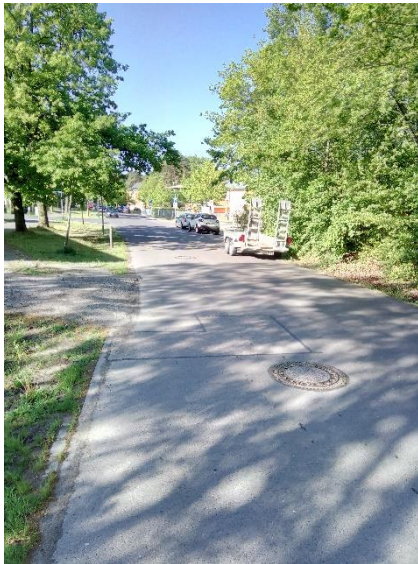
- Beschädigungen: keine Beschädigungen
- Gesamtlänge der Rissbildung: ca. 20 m
- Sanierungsbedarf ab: in ca. 6 Jahren
- Zustandskategorie: 2

Abbildung 120 Gesamtansicht Unter den Kiefern

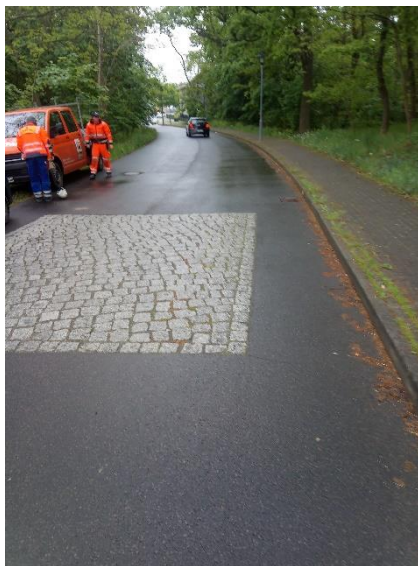
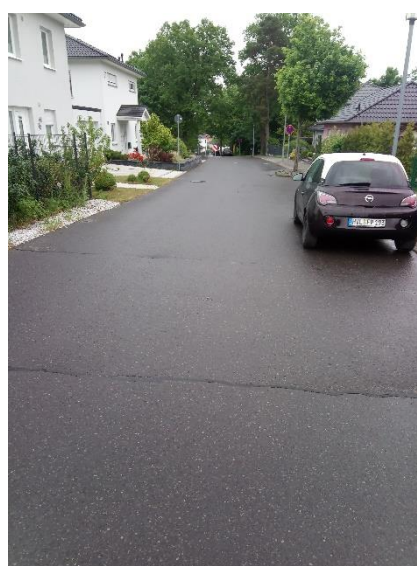
- Beschädigungen: keine Beschädigungen
- Sanierungsbedarf ab: in ca. 7 Jahren
- Zustandskategorie: 2

Abbildung 122 Gesamtansicht Zum Hakenberg mit Pflasterkissen

Abbildung 123 Gesamtansicht mit Fugenbild

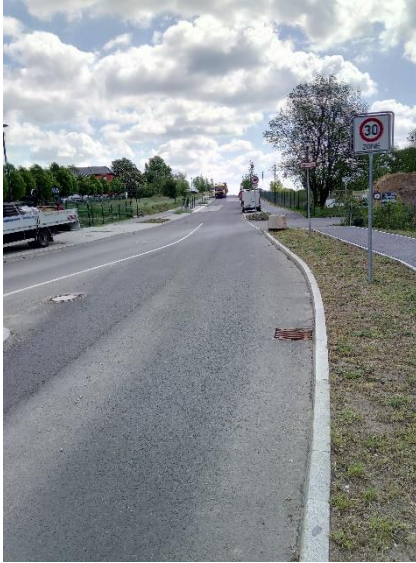
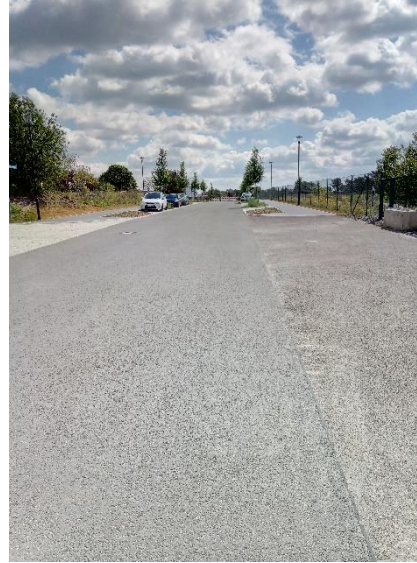
| - Beschädigungen: | keine Beschädigungen |
| - Sanierungsbedarf ab: | in ca.10 Jahren |
| - Zustandskategorie: | 1 |

Abbildung 124 Gesamtansicht Zum Olympischen Dorf

Abbildung 125 Gesamtansicht Nr. 2

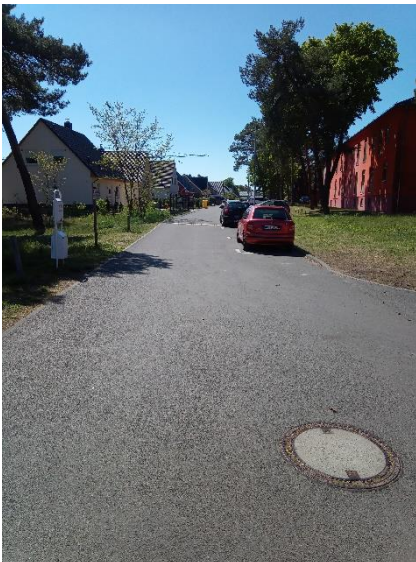
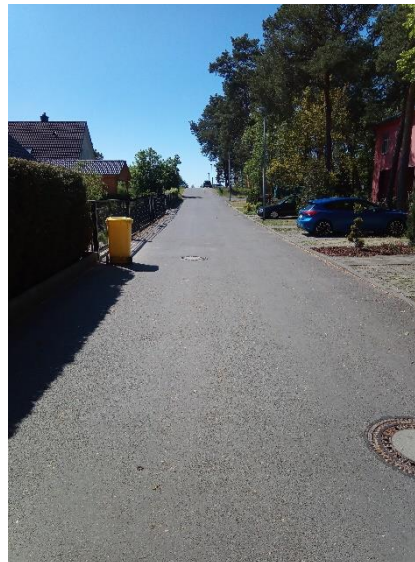
| - Beschädigungen: | keine Beschädigungen |
| - Zustandskategorie: | 2 |

Abbildung 126 Gesamtansicht Zum Wasserwerk

Abbildung 127 Gesamtansicht Nr. 2

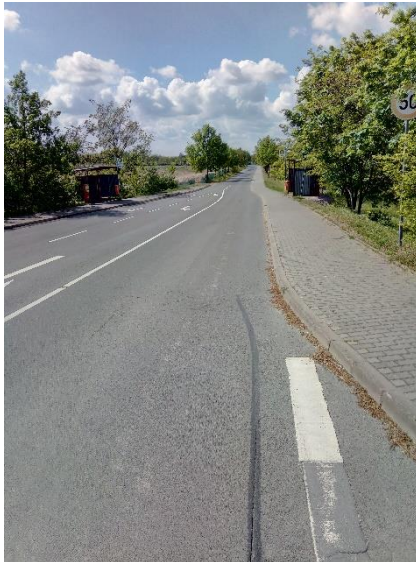
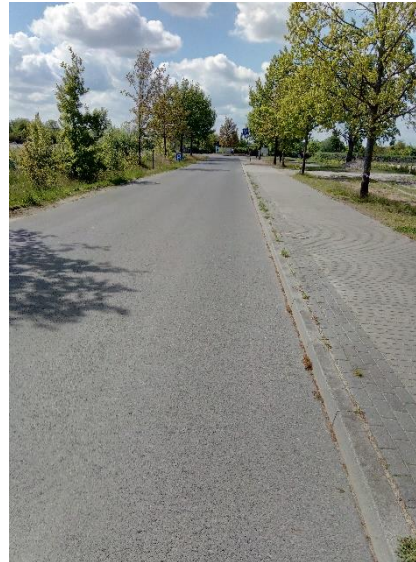
- Beschädigungen: keine Beschädigungen
- Sanierungsbedarf ab: in ca.7 Jahren
- Zustandskategorie: 2

Abbildung 128 Gesamtansicht Zur Döberitzer Heide

Abbildung 129 Gesamtansicht Nr. 2

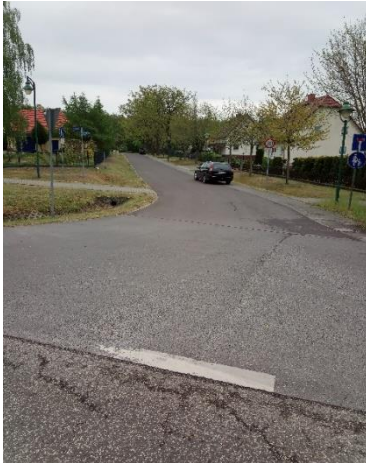
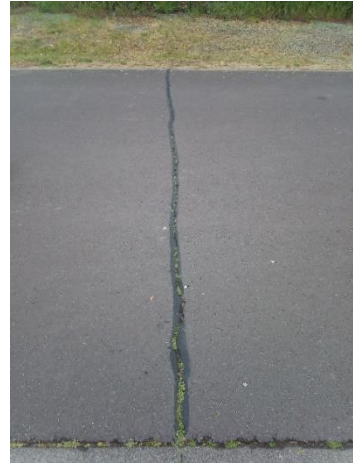
| - Beschädigungen: | Querrisse und Längsrisse entlang der Fahrbahn |
| - Gesamtlänge der Rissbildung: | ca. 43 m |
| - Zustandskategorie: | 2 |

Abbildung 130 Gesamtansicht August Bebel Straße

Abbildung 131 graphische Darstellung der Rissbildung in der Fahrbahndecke

Die Fahrbahn besteht aus einer asphaltierten Fahrbahnoberfläche. Die Fahrbahndecke beinhaltet Risse die bei Bedarf durch einen Fugenverguss geschlossen werden müssten.

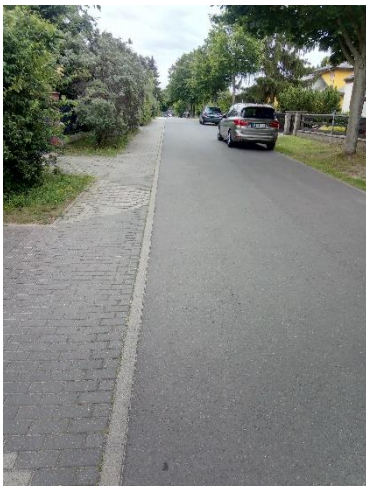
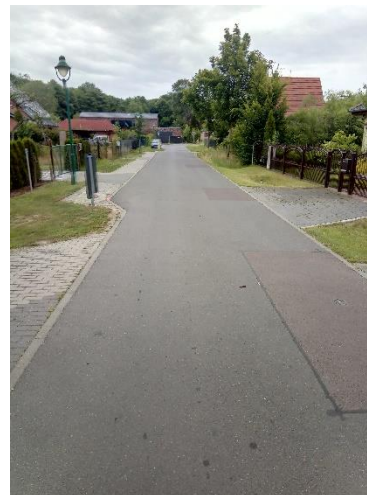
| - Beschädigungen: | keine |
| - Sanierungsbedarf ab: | in ca. 7 Jahren |
| - Zustandskategorie: | 2 |

Abbildung 132 Gesamtansicht Am Elsbusch

Abbildung 133 Gesamtansicht Nr. 2

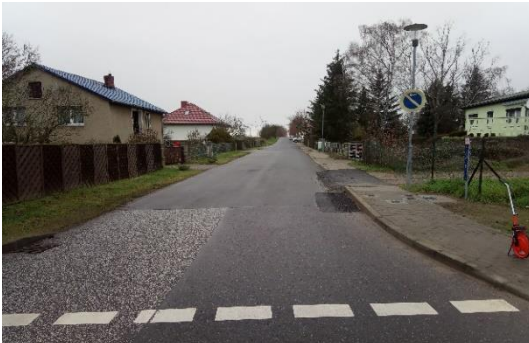
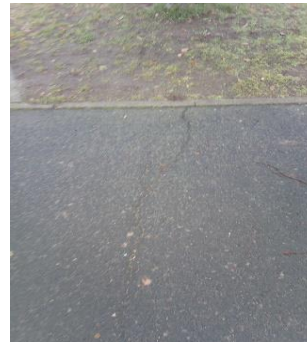
- Beschädigungen: Querrisse und Längsrisse entlang der Fahrbahn
- Gesamtlänge der Rissbildung: ca. 15 m
- Sanierungsbedarf ab: in ca. 6 Jahren
- Zustandskategorie: 2

Abbildung 134 Gesamtansicht Sonnenallee

Abbildung 135 graphische Darstellung der Rissbildung

Die Fahrbahn besteht aus einer asphaltierten Fahrbahnoberfläche. Die Fahrbahndecke beinhaltet Risse die bei Bedarf durch einen Fugenverguss geschlossen werden müssten.

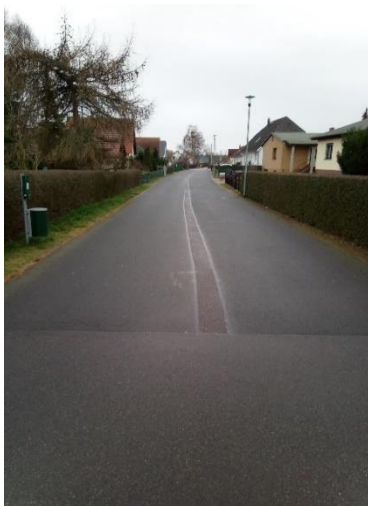
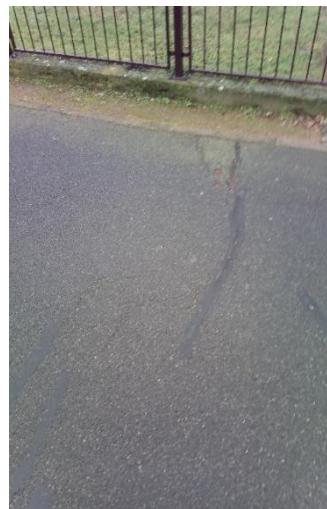
- Beschädigungen: Querrisse und Längsrisse entlang der Fahrbahn
- Gesamtlänge der Rissbildung: ca. 6 m
- Sanierungsbedarf ab: in ca. 6 Jahren
- Zustandskategorie: 2

Abbildung 136 Gesamtansicht Am Igelpfuhl

Abbildung 137 graphische Darstellung der Rissbildung

Die Fahrbahn besteht aus einer asphaltierten Fahrbahnoberfläche. Die Fahrbahndecke beinhaltet Risse die bei Bedarf durch einen Fugenverguss geschlossen werden müssten.
