# STRAßENSANIERUNGSKONZEPT

Gemeinde Wustermark

Exposee

Das Straßenausbaukonzept soll im Wesentlichen dazu dienen ein Ranking für die Instandhaltungsmaßnahmen der asphaltierten Straßen vorzuschlagen.

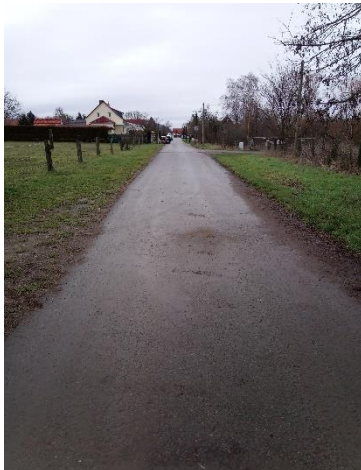
- Beschädigungen: Querrisse und Längsrisse entlang der Fahrbahn
- Gesamtlänge der Rissbildung: ca. 8 m
- Sanierungsbedarf ab: in ca.8 Jahren
- Zustandskategorie: 2

Abbildung 138 Gesamtansicht Knoblaucher Weg

Die Fahrbahn besteht aus einer asphaltierten Fahrbahnoberfläche. Die Fahrbahndecke beinhaltet Risse die bei Bedarf durch einen Fugenverguss geschlossen werden müssten.

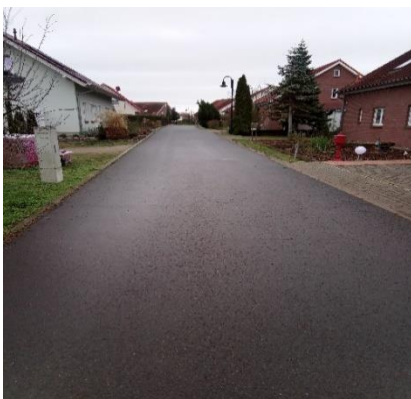
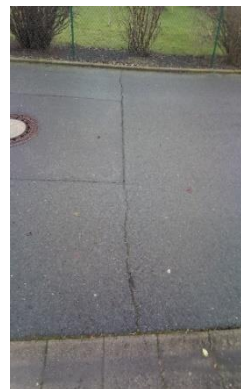
- Beschädigungen: Querrisse und Längsrisse entlang der Fahrbahn
- Gesamtlänge der Rissbildung: ca. 38 m
- Sanierungsbedarf ab: in ca.8 Jahren
- Zustandskategorie: 2

Abbildung 140 Gesamtansicht Rosenweg

Abbildung 141 Graphische Darstellung eines Risses

Die Fahrbahn besteht aus einer asphaltierten Fahrbahnoberfläche. Die Fahrbahndecke beinhaltet Risse die bei Bedarf durch einen Fugenverguss geschlossen werden müssten.

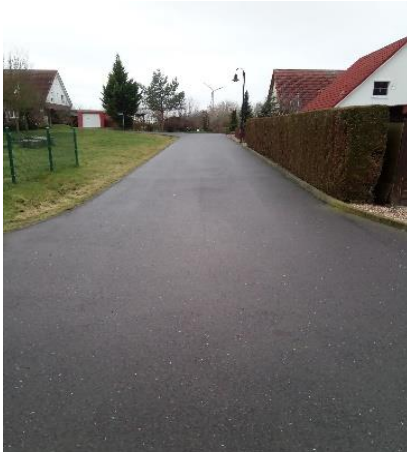
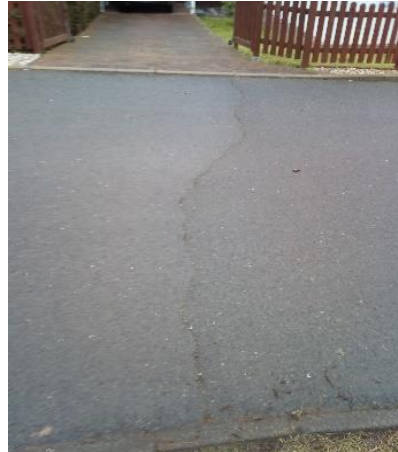
| - Beschädigungen: | Querrisse und Längsrisse entlang der Fahrbahn |
| - Gesamtlänge der Rissbildung: | ca. 8 m |
| - Zustandskategorie: | 2 |

Abbildung 142 Gesamtansicht Tulpenweg

Abbildung 143 Graphische Darstellung eines Risses

Die Fahrbahn besteht aus einer asphaltierten Fahrbahnoberfläche. Die Fahrbahndecke beinhaltet Risse die bei Bedarf durch einen Fugenverguss geschlossen werden müssten.

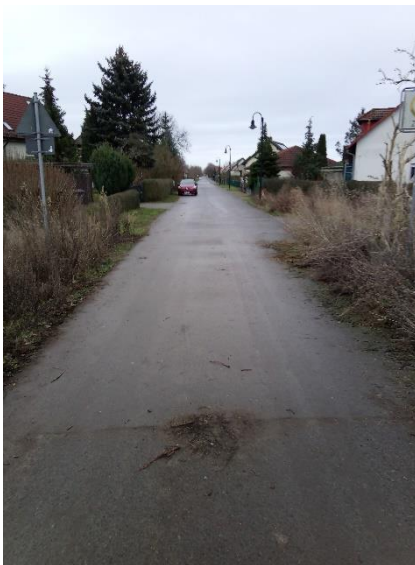
| - Beschädigungen: | Querrisse und Längsrisse entlang der Fahrbahn |
| - Gesamtlänge der Rissbildung: | ca. 38 m |
| - Zustandskategorie: | 2 |

Abbildung 144 Gesamtansicht Wernitzer Weg

Die Fahrbahn besteht aus einer asphaltierten Fahrbahnoberfläche. Die Fahrbahndecke beinhaltet Risse die bei Bedarf durch einen Fugenverguss geschlossen werden müssten.
